# 전기사고 사례와

## 이에 대한 대책

(4)

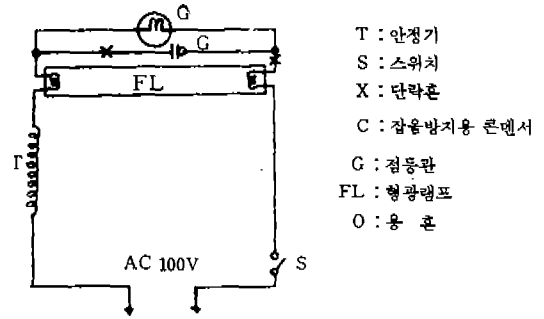
〈그림 7〉 전기회로도

잡음방지용 콘덴서의 리드선 접속부에 용흔(溶痕)이 발견됨과 동시에 약 4cm 길이에 걸쳐 뱀납의 용착이 발견되었다. 이 때문에 잡음방지용 콘덴서(세라믹콘덴서)를 자세히 살펴 보았더니 절연용 도료가 리드선 접속부에 덮는 부근이 소손되어 있고 당행 도료를 벗기면 그림6에 나타난 것 같이 은전극(銀電極) 용융을 알 수 있었다. 또한 반대면의 절연용 도료, 은전극, 리드선 접속부분은 변색, 용융 등의 이상이 없었다.
