## 日 原電事故의 最終報告

지난 2월 9일 발생한 關西電力 미하마(美浜) 원전 2호기의 증기발생기튜브파열사고를 조사 중이던 통산성·자원에너지청의 특별조사위원회는 11월 25일 튜브파열원인이 진동방지용 지지물이 설계된 위치까지 삽입되지 않았기 때문이었다고 하는 최종보고서를 냈다.

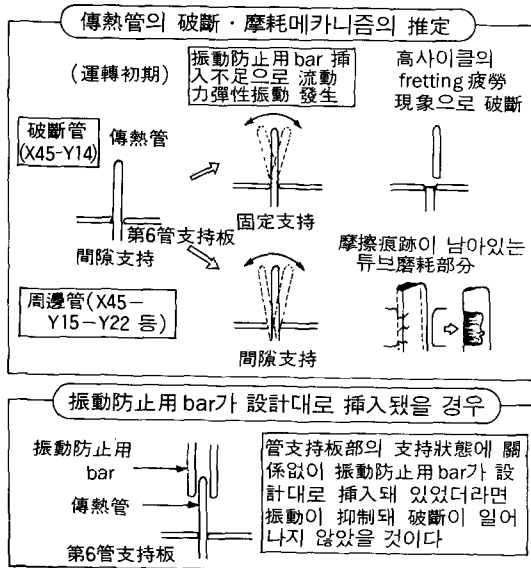
이번의 최종보고서에서는 튜브가 파열된 원인에 대해 진동방지지물(AVB Anti-Vibration Bar)이 설계된 위치까지 삽입되지 않았기 때문이라고 단정하고 있다. AVB에는 설계와는 다른 절단가공흔적이 발견돼 AVB에 대한 시공관리와 품질보증에 충분한 주의를 기울이지 않았던 것으로 보고 메이커에게 반성을 촉구하고 있다.

또 지지관을 조사한 결과 튜브지지관부분에 스케일(scale)이 누적되어 있어 튜브가 고정된 상태가 되어 있었다. 그 결과 진동방지지물로 지지되지 않았던 튜브의 U자부분에서 流動力彈性振動이 발생, 고정지지상태가 되어있던 지지관부분에 반복하중이 작용해 지지관부분에서 높은 사이클의 fretting 피로현상에 의해 균열이 발생, 파열되었다고 결론짓고 있다.
