지하공동에 의한 지표침하지역의 지반안정성 평가

Ground Stability Assessment for the Mining Induced Subsidence Area

Kwang-Soo Kwon, Yeon-Jun Park, Hee-Soon Shin and Joong-Ho Shin

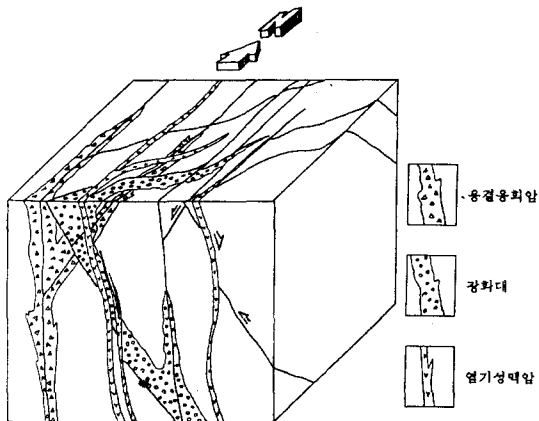
그림 1. 대상지역의 단층운동과 용결응회암의 관입, 광화작용, 염기성 맥암의 관입 모식도

염기성 맥암은 1~2m의 두께를 가지고 남북 방향의 단층면에 따라 관입하였으며 후에 발생한 단층에 의하여 파쇄되었거나 변위를 보인다. 이 지역의 단층운동 및 응회암의 관입, 광화작용, 염기성 맥암의 관입상을 모식적으로 도시한 것이 그림 1이다.

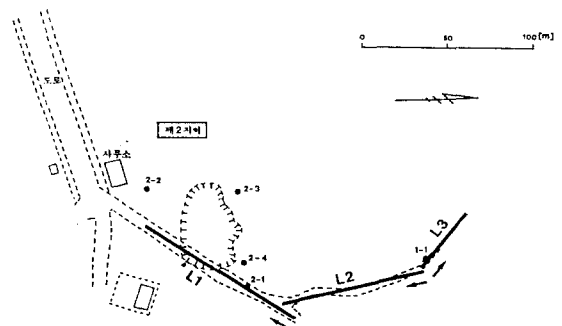
그림 2. 1지역 및 2지역에 대한 탄성파탐사 축선

많은 open crack이 발달하였으며, 1지역 역시 파의 전달이 용이치 않아 지표 탄성과 탐사법이 적용되었다. 그림 2는 1지역 및 2지역의 탄성과 탐사 축선을 나타내고 있다.

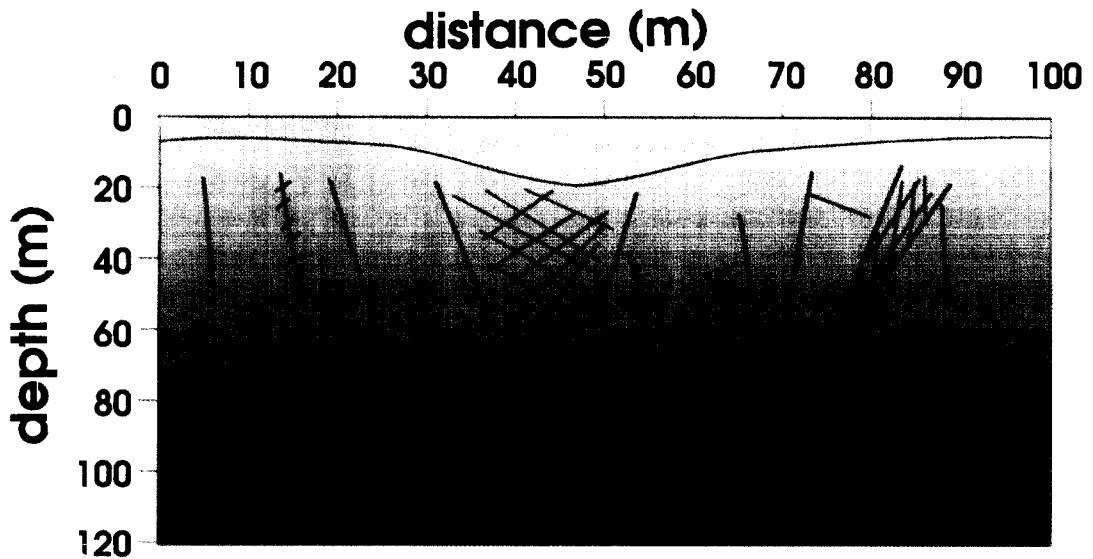
그림 3. L1 축선 해석단면도

탐사 결과 L1, L2 및 L3의 축선에 대하여 각각 그림 3, 그림 4 및 그림 5의 해석단면도가 도출되었다.

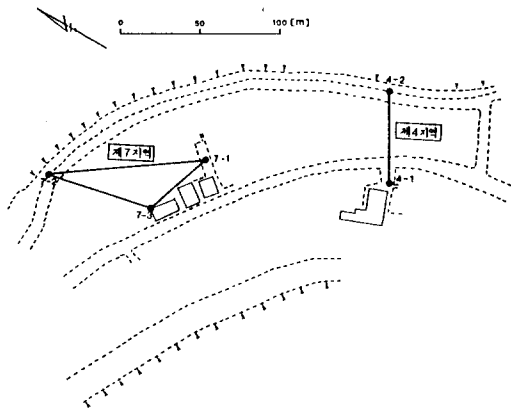
그림 6. 탄성과 지오토크래피 응용을 위한 시추공위치도

반면 4지역과 7지역에 대하여는 탄성과 지오토모그래피 기법이 적용되었다. 그림 6은 탄성과 지오토모그래피의 응용을 위한 시추공 위치와 예상단면을 보여주고 있다.

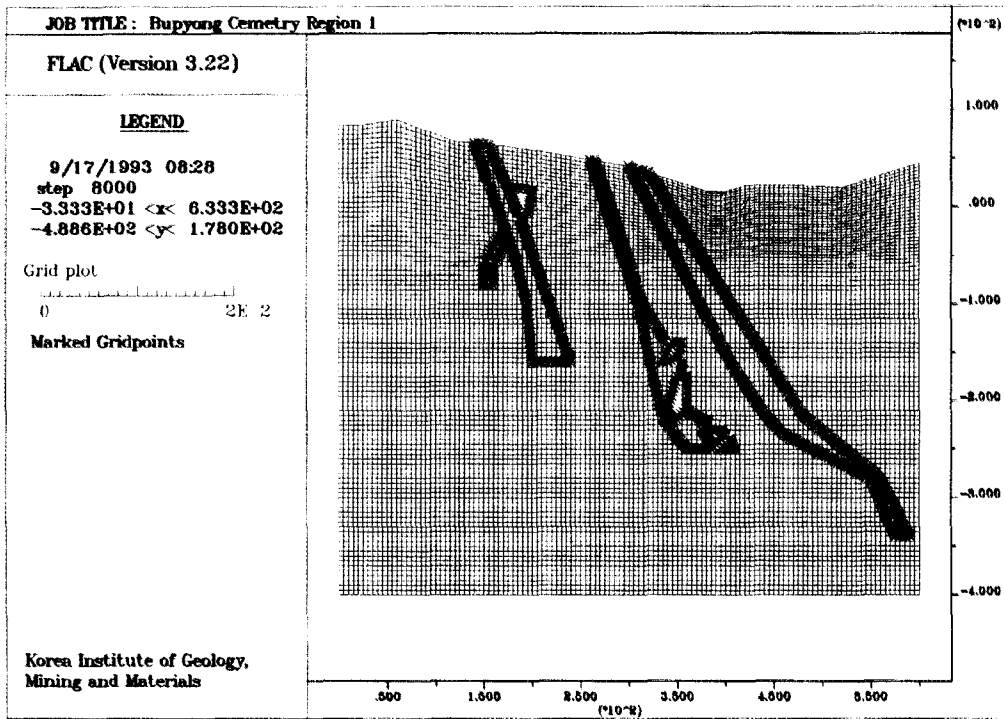
그림 11. 1지역 해석을 위한 요소망

1지역에는 천부에 3개, 심부에 4개의 채굴적이 존재하였으나, 천부에 위치하는 3개의 채굴적은 충진되었고, 심부의 채굴적들은 충진되지 않은 상태이다. 이미충진 채굴적들은 약한 dyke 내부 및 인접 지역에 존재하고 있으며, 공동우측 대각선 방향으로 강한 관입암층이 뻗어 있다. 하부공동들의 좌측과 관입암층 우측으로 비교적 소규모의 단층이 약 75°의 경사로 존재하고 있다. 이러한 지질조건을 단순화하여 유한 차분해석을 위한 요소망을 구성한 것이 그림 11이다. 단층은 규모도 작고 거의 수직으로 서 있기 때문에 수평과 수직이 주응력방향인 경우 큰 영향을 미치지 않을 것으로 판단되어 전산해석에는 고려하지 않았다.

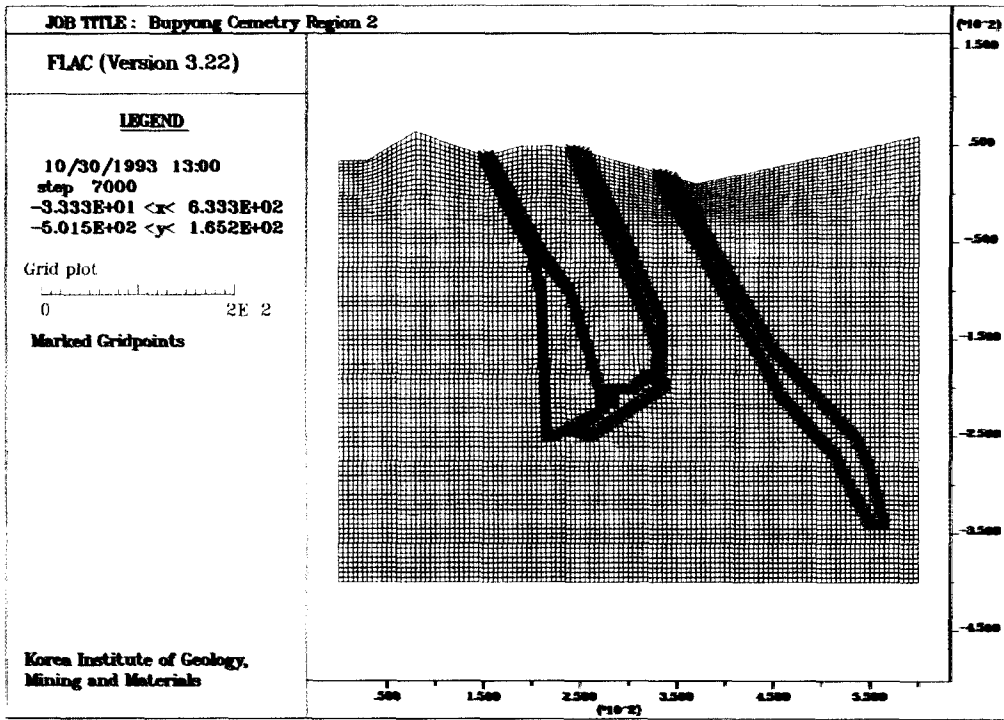
그림 13. 2지역 해석을 위한 요소망

2지역은 지표함몰을 유발시킨 문제의 대공동이 지하 200 m에 존재하는 곳으로, 대공동의 수평 span은 약 100 m에 달한다. 또한 지질조건도 좋지 않아 대공동을 중심으로 좌우측에 큰 규모의 연약층이 존재한다. 반면 공동 우측에는 60° 의 경사로 강한 암층이 관입하여 있다. 이 강한 암층은 지표에서는 확인하기 어려웠으나, 갱내에서는 해발 -150 m에서까지 확인되었으며, 이것이 갑자기 사라졌다고 단정하기는 어려워 -160 m에서의 방향을 지표까지 연장시켜 모델링하였다. 전산해석에 사용된 요소망은 그림 13과 같다.

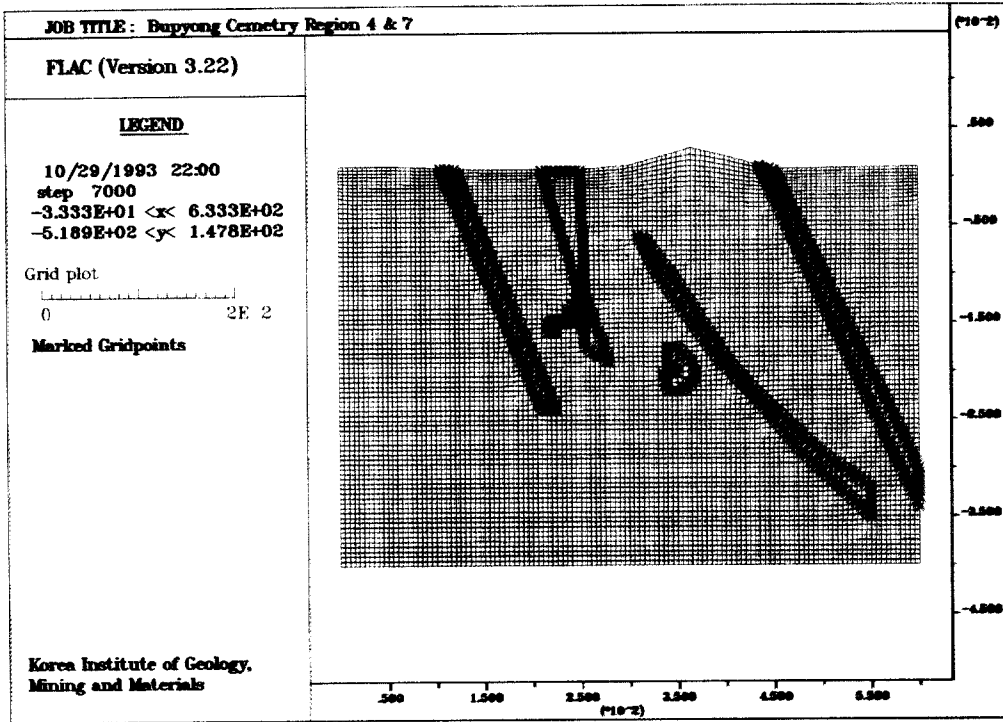
그림 16. 4지역 및 7지역 해석을 위한 요소망

암반이 매우 불량한 것으로 판정되었기 때문에 교차하는 2개의 단층 사이의 암반은 약한 암반층으로 모델링하였다. 또한 좌우측의 단층은 연속체절리모델(ubiquitous joint model)을 사용하여 단층면을 따라 미끄러짐 및 개구가 가능하도록 하였다. 요소망은 그림 16과 같다.
