## 차량운반선의 거주구와 선미의 연성진동문제 및 방진대책

### A Vibration Problem and Countermeasures for the Deck House and Stern of a Ro/Ro Ship

The coupled vibration of the deck house and stern structure, which was experienced on a 12,900 TDW Ro/Ro ship, has been studied. It was a large-scale vibration problem where the structure resonates with the propeller excitation at the first blade passing frequency.

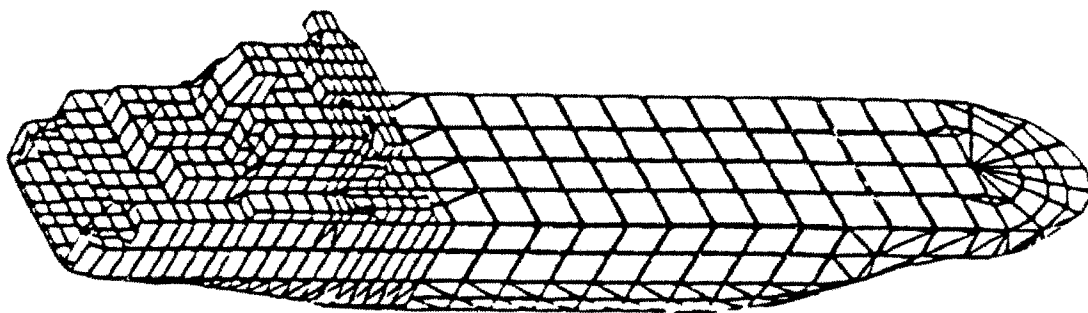
Fig. 4 The 3-dimensional finite element model of the ship

실선계측후 대상선박에 대한 유한요소해석[2]을 수행하였다. 유한요소해석은 수치적으로 대상선박의 고유진동수와 진동모우드를 확인하고 여러가지 보강안에 대한 효과를 검토하여 방진대책을 수립하기 위해서 꼭 필요한 절차라고 할 수 있다. Fig. 4는 사후에 정밀 해석을 위해 작성된 3차원 유한요소모델을 보여주고 있다.

시운전을 통하여 보강의 효과를 확인한 후 정밀한 수치해석을 위하여 선박전체를 상세한 유한요소모델로 Fig. 4와 같이 만들게 되었다. Fig. 4의 모델을 이용하여 강제진동해석과 계측치의 비교, 추가보강에 대한 검토, 화물적재시의 진동예측 및 비교 등을 하였다. 강제진동해석시 프로펠러 기진력의 계산은 참고문
