特輯 : 구조물 경년열화와 수명평가

고온 증기 파이프의 잔여수명 평가

Remaining Life Assessment of High Temperature Steam Piping

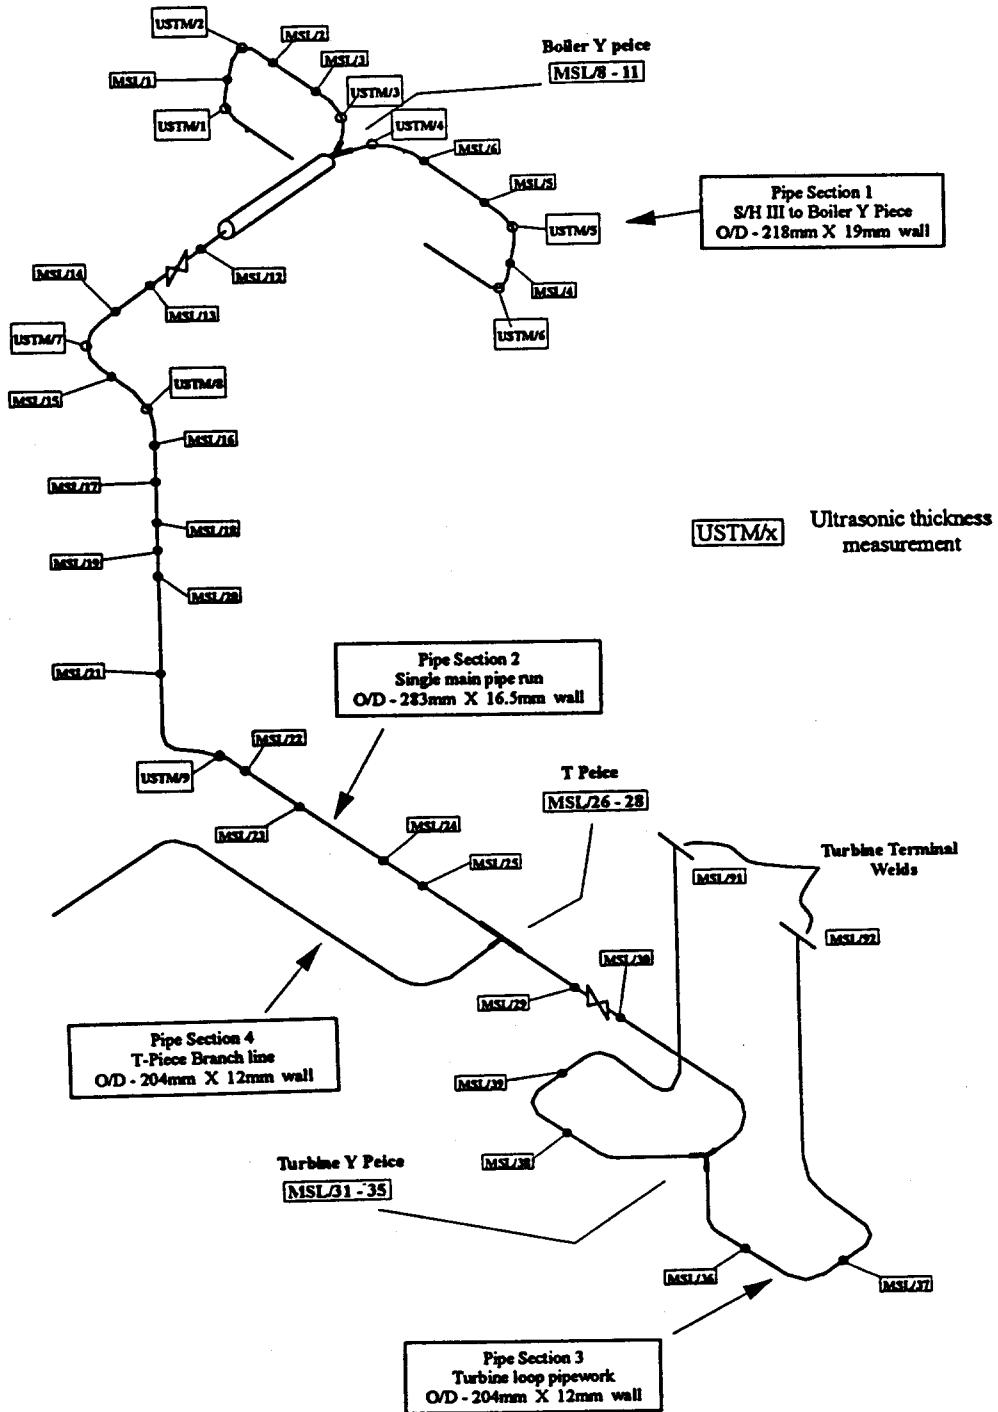
Fig. 1 Schematic arrangement and inspection locations of main steam line

이상 설명한 유형의 손상을 탐지하기 위해 Fig. 1의 MSL1-MSL39, MSL91-MSL92의 40곳의 용접부, USTM1-USTM9의 9곳의 굴곡부와 GM1-GM3의 3곳의 모재부에서 측정을 실시하였다. 고온 증기 파이프의 경우 굴곡부에서는 내부 압력에 의한 응력도 커지고, 배관 시스템 응력도 굴곡부에 주로 부하되므로 특히 손상에 취약하다. 이미 외국에서 같은형태의 주증기관에 다수의 굴곡부 파열이 보고 되었으므로, 굴곡부를 표면복제법으로 손상측정하

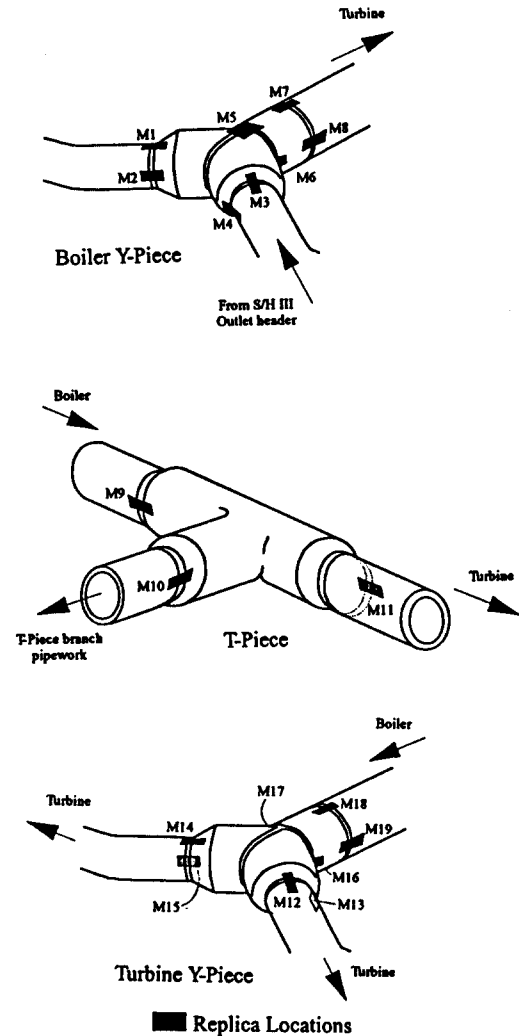
였다. 주요 측정부위를 요약하면 보일러 Y부, 지류 용접부, 모든 맞대기 용접부, 굴곡부, T부, 터빈 Y부, 터빈이 연결되는 최종 맞대기 용접부 등이다. Y부와 T부의 전 검사위치는 Fig. 2에 표시하였다. Y부의 경우 본 논문에는 일부 측정결과만 나타내었다.

Fig. 2 Replication locations of Y-section and T-section

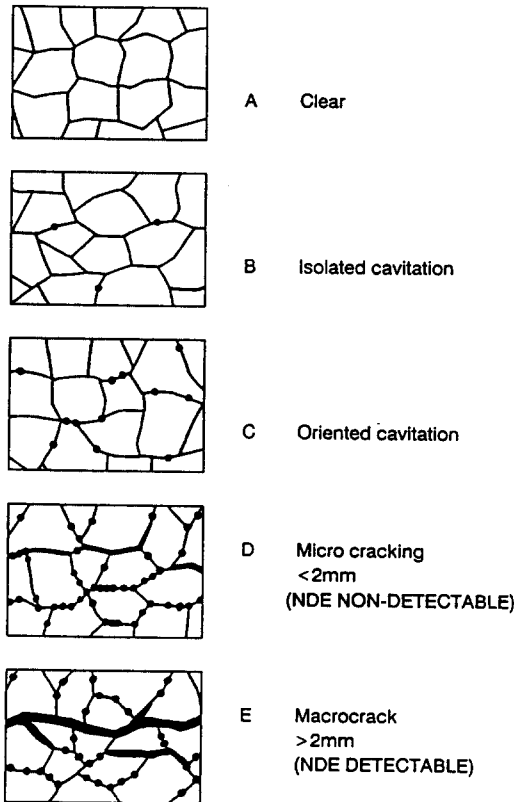
열화 손상은 A등급에서 F등급까지 분류하였다. 크리프 기공 손상의 등급 분류기준을 Fig. 3에 나타내었다. 이때 각 열화등급에 따른 수명소비율을 정량적으로 표시하고자 할 때, 각등급마다 열화정도

Fig. 3 Creep cavitation damage classification
