한신대지진에 의한 하천 시설물의 피해

유 권 규*

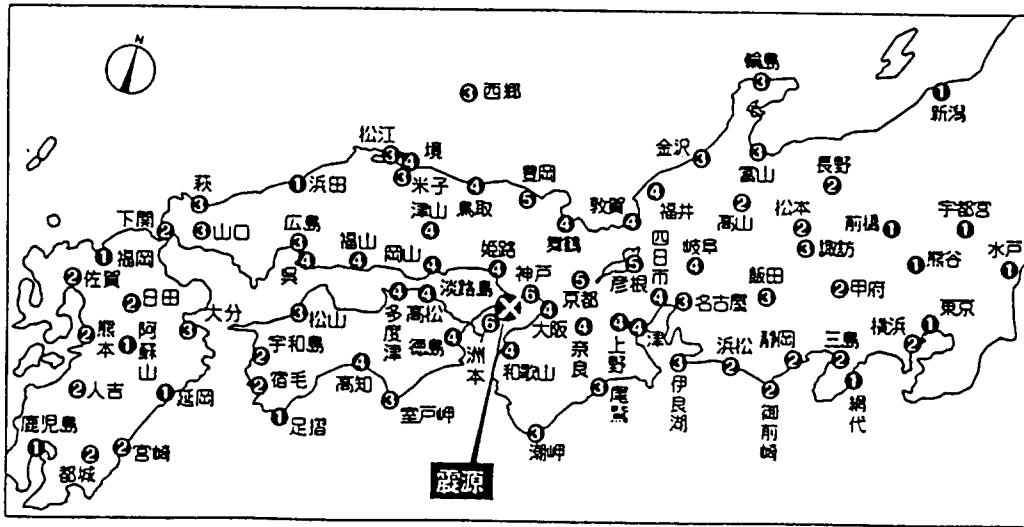
그림 1. 한신 대지진의 진도 분포(아사히그래프 2/1 긴급중간호)

여회 이상에 걸친 여진이 관찰되었으며, 일부 단층에서는 약 2m 에 이르는 변위가 관찰되었다. 그림 1은 본진에 의한 각지의 진도를 나타낸 것이다.

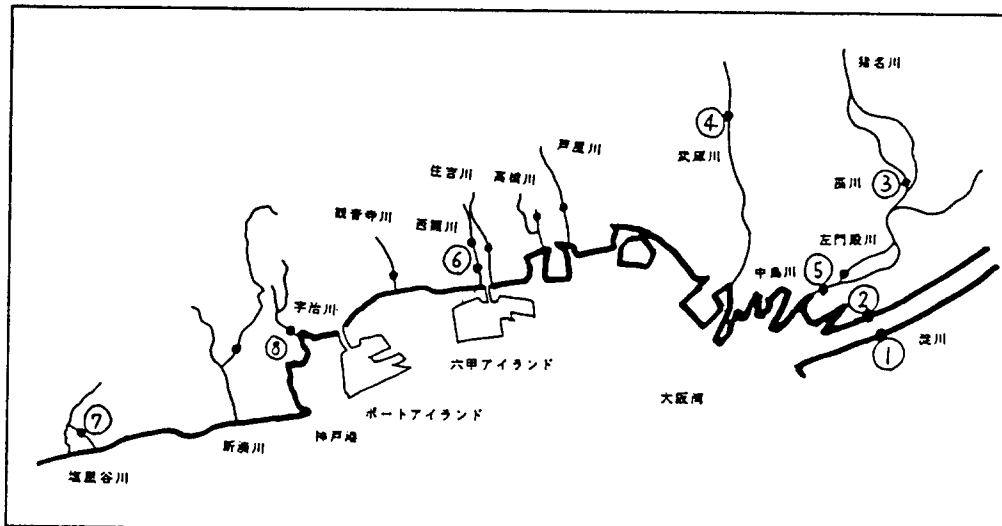
그림 2. 토목연구소의 하천 시설물 조사 위치
(그림중의 번호는 본문의 번호와 일치함)

조사 지점은 그림 2에 보인 바와 같이 직할 하천인 요도가와(淀川) 본류 2개소, 淀川의 지류인 이나가와(猪名川)의 파천인 모가와(藻川) 1개소등의 3개소이다. 기타 조사된 소하천으로는 무코가와(武庫川), 나카지마가와(中島川), 니시우스가와(西瀬川), 시오야다가와(鹽屋谷川) 등의 11개 하천이다.
