국내 교량의 보수·보강 사례 Examples for Repair and Strengthening of Bridge in Korea

4. 강합성교의 보수, 보강공사 사례

5. PC 합성교의 보강 사례

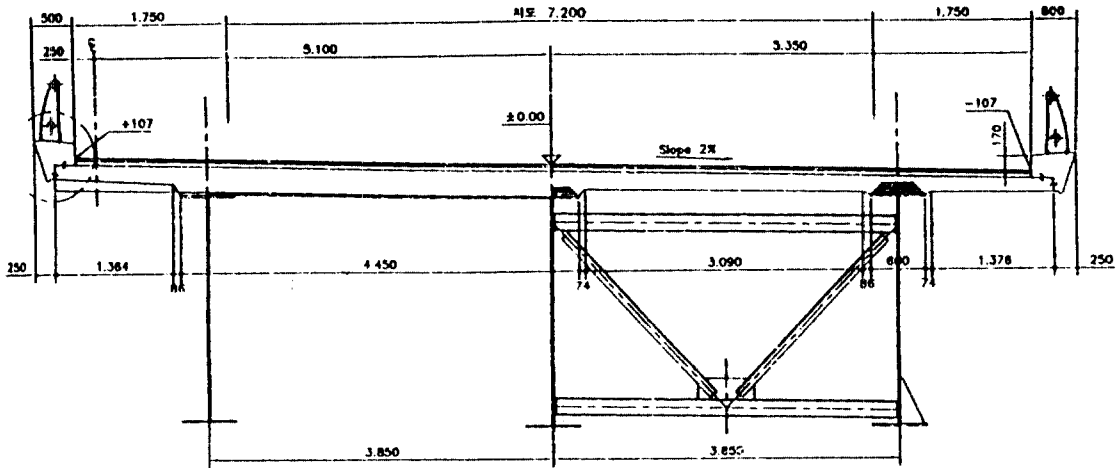
그림 1 구포 낙동강교의 횡단면도

본 교량의 경우에는 중형 증설을 통한 바닥판 보강공법을 적용하였다. 강합성교인 구포낙동강교의 횡단면도는 그림 1에 나와있고 제원은 다음과 같다.

- 연 장 : $L=1,336 \text{ m}$
($16@76.0+4@31.0$)
- 폭 원 : $B=11.7 \text{ m}$ (2차선)
- 형 식 : 강합성교 8경간 + PC합성교 4경간
- 준공년도 : 1973년
- 설계하중 : DB-18

3차원 모델링을 통한 유한요소해석에서 종형 증설시 바닥판의 전단면이 현재의 배근 상태로도 DL-24 하중에 대하여 안전함을 확인하였다. 다만, 백화현상, 균열의 진행, 철근의 노출 등이 심화된 일부 구간의 바닥판은 부분별로 완전히 철거하여 재시공하도록 하였으며, 전체적으로는 고압의 수압을 사용하는 Water Jet 공법을 이용하여 상부 철근 깊이까지 콘크리트를 걷어낸 후 재타설하도록 하였다.

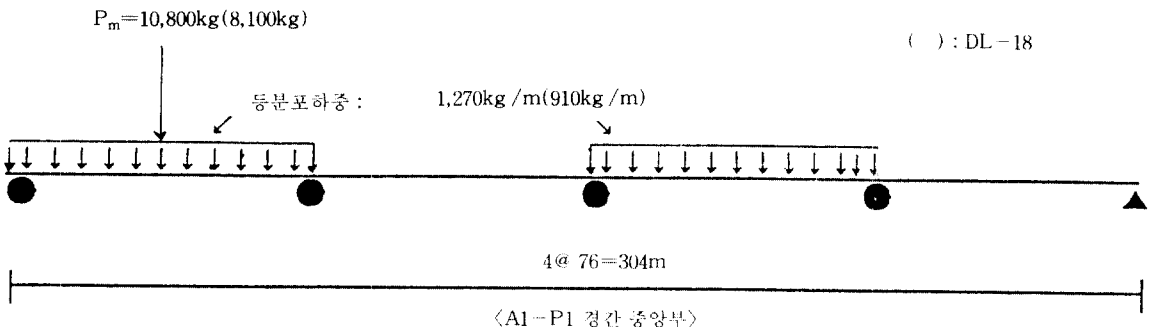
그림 2 차선하중 재하조건 - 3차선 편심재하

분석 결과, 재하차량에 의한 기둥의 측정응력과 해석응력은 전반적으로 유사하였으며 이를 근거로 주형 및 바닥판의 구조적 내하력을 평가하였다. 또한 본 교량의 구조적 능력을 검토하기 위해 차선하중을 적용하였으며 그 하중 재하 위치는 아래 그림 2와 같다. 본 내하력 평가에서는 휨에 대한 구조적 능력을 위주로 검토하였다.

바닥판은 캔틸레버부와 중앙부를 허용응력설계법과 강도설계법으로 검토한 바, 두가지 방법 모두 DL-18 하중에 대해서도 단면이 부족한 것으로 판명되었다. 참고로 중앙부에 대해 검토한 최종

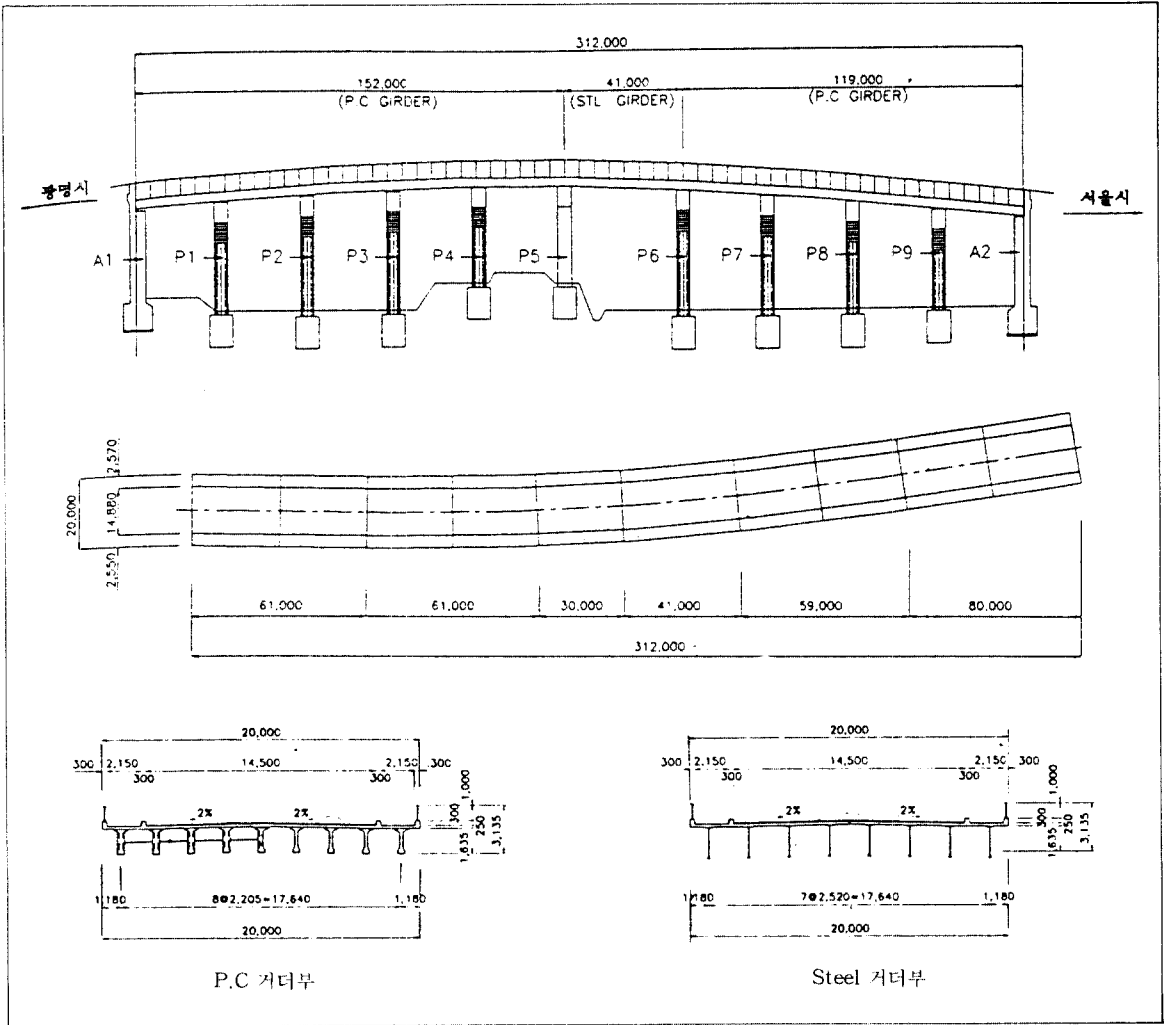
그림 4 시흥대교의 현황도

시흥대교는 서울시와 경기도 광명시를 잇는 주요 교량의 하나로서 DB-18 하중으로 설계되어 1979년에 개통된 PC합성교와 강합성교로 이루어진 혼합교량이다. 본 교량의 경우도 건설후 통과 교통량의 폭발적인 증가와 화물 운송차량의 대형화 추세에 따라 교량의 안전이 우려되어, 교량의 내하력을 DB-24로 증대시키는 보강공사를 시행하게 되었다. 보강공사는 교량에 대한 안전진단을 먼저 실시하여 통과 교통량에 대한 안전성을 검토한 후에 적절한 보강공법을 선정토록 하였다.

PC기터에 대한 두대의 차량 재하시험 결과 43%가 중앙측 기터에 의해 지지되었고 한대의 차량재하시험에서는 전체 차량중량의 41%가 중앙측 기터에 의해 지지됨을 알 수 있었다. 이러한 하중분배는 계산에 의한 값보다 과다한 것으로 하중의 횡분배가 적절하지 않거나, 중앙측(5번) 기터가 과하중 등에 의하여 손상을 입은 것으로 추정되는 결과였다. 6번 경간의 측정결과에서는 중앙측 기터의 변형율이 인접 기터의 측정값보다 작음으로 해서 기터의 상부와 바닥판이 합성작용을 적절히 하지 못하고 있는 것으로 추측되었다. 또한 측정 처짐값의 분석 결과, PC기터는 설계하중 상태에서 균열이 발생될 수 있음을 추측할 수 있었다.

본 교량에 적용된 보수, 보강공법은 상판의 연속화와 주형의 외부강선 설치등을 통한 보강공법

과 전단기 보강공법이며 대상 교량의 재원은 다음과 같다.
