도시 근린 공원내 조경 포장면(鋪裝面)의 손상 정도에 관한 연구

- 덕진(전주), 중앙(청주), 도산(서울)공원을 중심으로 -

A Study on the Damage level of Pavement For The Landscape of Urban Community Parks - In case of Dukjin, Choongang, and Dosan Park -

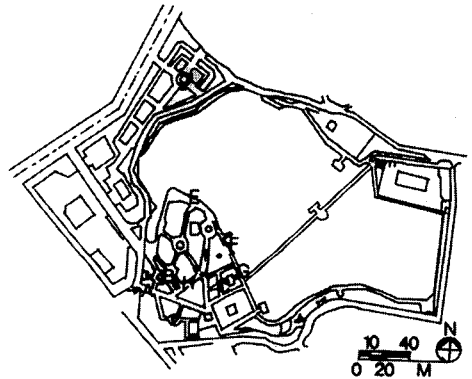
(그림 1) 덕진공원(전주)의 조사구역 및 현황

덕진공원의 포장공간 전지역에 해당되며 진입부분(A지역), 원형 분수대 부분(B지역), 야외 무대주변의 교차지점(C지역), 취향정 부근의 광장(D지역), 보트장 주변의 보행로(E지역), 연못과 주변보행로(F, G지역), 진입로에서 취향정, 보트장 등으로 향하는 주보행동선(H지역), 외곽의 보행로(I지역) 등으로 구분하였다.

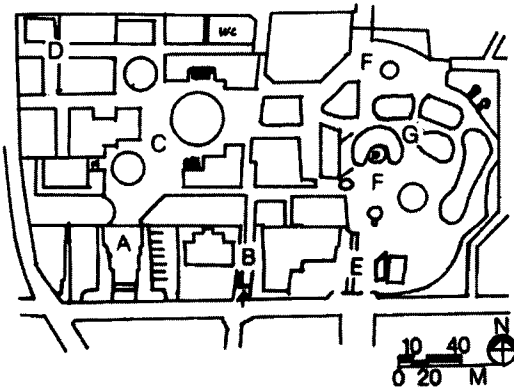
(그림 5) 중앙공원(청주)의 조사구역 및 현황

중앙공원의 포장은 공원의 남북축을 중심으로 서쪽에는 인터록킹블럭, 동쪽에는 콘크리트 포장으로 양분되어 있음을 알 수 있으며 화강석 포장은 인터록킹블럭 포장이 조성되어진 곳의 입구 부분에 시공되어져 있다.

중앙공원은 입구가 6개소나 되어 통과 의 장소로서 개념이 강하고 불규칙적인 통행 동선으로 말미암아 광장의 균열이 가장 큰 피해를 보이고 있다고 볼 수 있다. 나머지 파손 유형인 박리, 침하, 펌핑도 균열의 파손과 같이 다른 공간에 비하여 높은 평균 등급을 보이고 있으며 이와 같은 원인은 앞에서 설명한 균열이 발생하는 요인과 같다고 볼 수 있다.

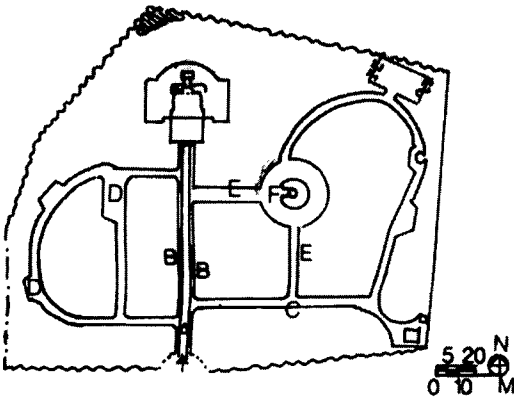
(그림 9) 도산공원(서울)의 조사구역 및 현황

6개 조사구는 공간별로 진입공간(A, B), 동쪽보행로(C), 서쪽보행로(D), 광장진입보행로(E), 광장(F)등으로 구분, 조사하였다.

도산공원에서 각 재료별 피해상태를 보면 모서리 파손(3.2) > 요철(1.7) > 블록자체 파손(0.7) 순으로 테라조타일에서는 모서리파손(1.7) > 블록자체 파손(1.1) > 요철(0.9) 순으로 소일 시멘트에서는 침하(1.5) > 펴핑(2.3) > 균열(1.7) > 박리(1.5) 순으로 조사되었다. 재료별 피해현황은 <표 7>과 같다.

또한 균열과 박리등 피해가 주로 1등급정도의 피해에 나타나고 있지만 침하가 이루어지면 균열과 박리 등의 피해를 유발할 가능성이 많으므로 침하에 대한 적절한 피해예방을 해야할 것이다.
