GIS를 활용한 도시공원 시공후 평가에 관한 연구 — 서울 중구 남산골공원을 중심으로 —

A Study on the Evaluation after Urban Park Construction by Geographic Information System — Namsangol Park, Junggu, Seoul —

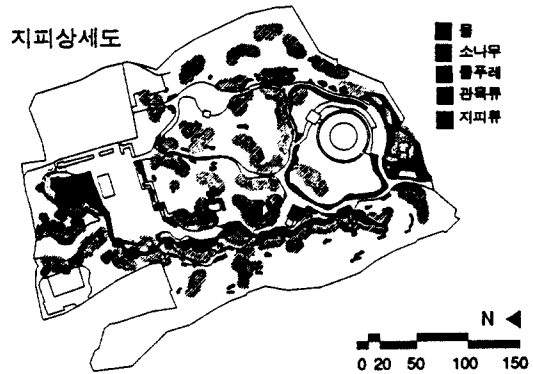
Fig 5. Groundcover map

관목으로는 남산에 많이 분포하는 생강나무(90주), 국수나무(250주), 덩펵나무(385주), 병꽃나무(1,440주)를 비롯하여 보리수(75주), 진달래를 많이 식재하였다. 이 식재를 통하여 볼 때 남산의 상징으로 여겨지는 소나무가 가장 많이 식재되었으며, 이외에도 신갈나무를 비롯한 때죽나무, 당단풍, 팔배나무, 국수나무, 병꽃나무 등 남산의 자연생태계에서 찾아볼 수 있는 수종을 집중적으로 식재하여 생태적으로 안정된 숲을 조성하고자 하였음을 알 수 있다. 이외에도 계류부와 산책로를 중심으로 까치수염, 애기나리, 고사리, 돌단풍, 국화, 맥문동 등의 지피류를 집중적으로 식재한 것도 특징으로 그 위치가 계류부이므로 다른 곳보다 수분의 공급이 원활할 것으로 예상된다.

이처럼 남산골 공원의 식재는 남산을 상징하는 소나무를 밀식한 것과, 생태적으로 안정된 숲으로 조성하기 위한 노력이외에도 생강나무, 팔배나무, 덩펵나무, 보리수, 병꽃나무, 맥문동과 같은 야생조류의 먹이가 되는 수종을 많이 식재한 것과 국수나무와 같이 야생조류가 쉴 수 있는 수목을 식재하는 등 야생조류를 고려한 식재 역시 남산골 공원 식재의 특징중의 하나이다.(서울특별시 a;54-55) 그러나 비교적 좁은 지역에 생태적으로 경쟁관계에 있는 소나무와 신갈나무를 함께 식재한 것은 장기적으로 볼때, 이들 수종간의 경쟁으로 인한 문제가 발
