# 경기도내 농업용 저수지의 제체 및 구조물의 노후도 조사 연구

## Studies on Structural Degradation of Agricultural Reservoirs in Kyungki Province

Field inspections and laboratory tests for 31 agricultural reservoirs in Kyungki province were performed to provide basic data for maintenance and rehabilitation of agricultural reservoirs and to evaluate structural degradation of agricultural reservoirs. Results of the study are as follows :

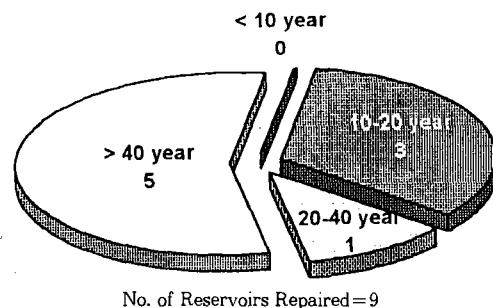
Fig. 3. Number of reservoirs repaired according to years in service

측방이동의 흔적 등이 영향을 미칠 수도 있지만 대체적으로 제방의 침하 및 이동은 보수가 잘 이루어지지 않은 20~40년의 제체에서 많이 발생되는 것으로 나타났다. Fig. 3은 노후기간에 따른 저수지의 보수이력을 보여주는 것으로, 보수는 20년 미만의 것이 3개소, 20~40년의 것이 1개소 그리고 40년 이상인 경

우는 5개소에 대해 이루어졌다. 여기서 알 수 있는 것은 저수지의 노후기간이 40년 이상이 될 경우 노후화에 따른 제방보수가 특히 많이 이루어지며 20년 미만인 경우는 시공상의 불량 등으로 인해 제체보수를 실시한 것으로 판단된다.

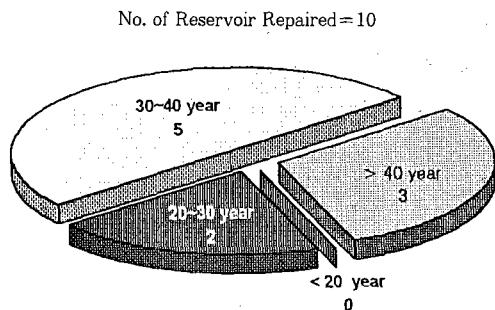
Fig. 6. Number of spillway repaired according to years in service

콘크리트의 압축강도는 슈미트(Schmidt)해머를 이용한 반발경도시험 그리고 실내에서의 압축강도시험을 통하여 산정하였다. Fig. 5는 여수토부의 각 부위별 반발경도법에 의한 강도 추정값을 저수지의 노후기간에 대해 도시한 것이다. 그림에서 저수지의 노후기간에 관계없이 각 부위별 강도는 거의 일정하게 100~150kgf/cm<sup>2</sup>의 범위에 있음을 알 수 있다. 이는 Fig. 6에서 알 수 있듯이 사용기간에 관계없이 구조물부에 대한 개보수가 이루어졌기 때문으로 사료된다. Fig. 7은 급류부 용벽에서 채취한 콘크리트 코어의 일축압축강도 시험결과와 급류부에서 측정한 슈미트해머 타격값을 통한 추정값의 차이( $\Delta S$ )를 노후기간에 대해 나타낸 것이다. 반발경도법에 의한 추정압축강도와 코어의 압축강도시험에서의 압축강도의 차이는 대부분  $\pm 100\text{kgf/cm}^2$ 이내에 존재하지만  $240\text{kgf/cm}^2$ 의 큰 차를 보이는 것도 있었다. 이와같이 값 차이가 큰 폭으로 변화하는 이유는 콘크리트 코어의 철근의 유무, 일정하지 않은 길이, 반발경도법 자체의 한계때문으로 판단된다.
