船舶과 海上浮漂와의 衝突 數值 시뮬레이션

1997. 5. 10

이 상 갑* , 백 점 기**

船舶과 海上浮漂와의 衝突 數値 시뮬레이션

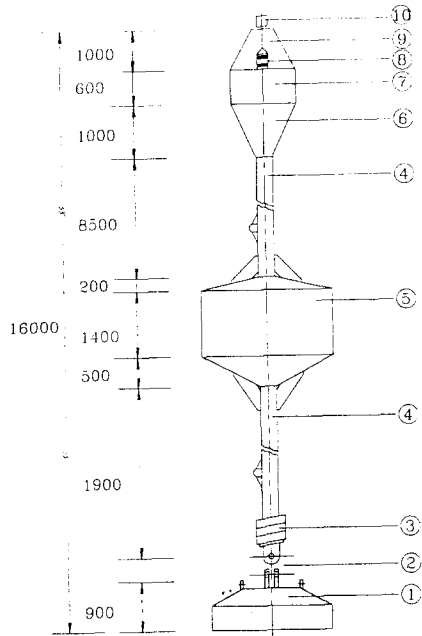
그림 1 부표의 구조 (단위 : mm)

그림 1에서 나타낸 부표의 부위별 판두께는 다음과 같이 추정할 수 있다. 여기서, 부표는 연강으로 만들어져 있으므로 강재의 비중은 $\rho = 7.85 \times 10^{-6} \text{ kg/mm}^3$ 이다.

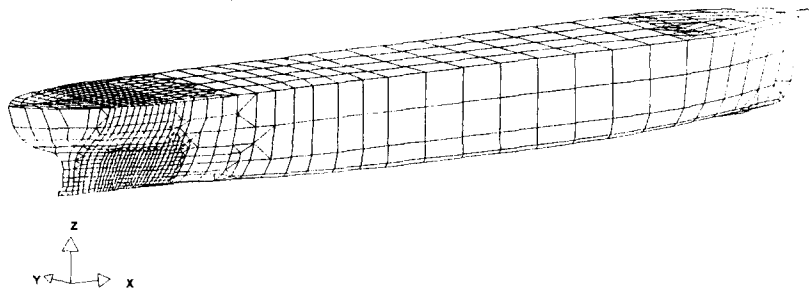
그림 2 선박의 구조 모델링

- 충돌부위 주변의 Frame No. 6-25 사이의 선체구조는 선저에서부터 상갑판에 걸쳐 Frame 간격(750 mm)의 절반크기, 즉 375 mm×375mm로 잘게 분할하였다.
- 충돌부위의 선체구조는 그림 3에 나타나는 바와 같이 외판뿐 아니라 모든 지지 및 보강부재(side girder, transverse plate, frame, web frame, outer

- 그러나, 사고선박은 선령이 약 23년인 노후선박으로서 부식에 의해 선체부재의 판두께가 상당히 감소되어 있을 가능성이 있고, 이 경우에는 충돌에 의해 발생하는 구조손상량은 부식이 없는 경우에 비해 더욱 크게 될 것이다. 따라서 충돌 해석시에는 부식에 의한 판두께의 감소효과를 고려할 필요가 있다. 일반적으로 선체의 부식은 건조 후 약 10년경에 코팅이 벗겨진 뒤부터 진행하기 시작하며, 부식에 의한 연간 판두께의 감소량, 즉 부식속도(corrosion rate)는 일반적으로 연간 0.1-0.15mm 정도로서 부식환경에 따라 차이가 있다. 따라서, 본 해석에서는 부식에 의한 판두께 감소량을 침수된 선체부위에 대해서는 전체적으로 1.5mm(=0.15mm/년×10년), 그외의 부분은 전체적으로 1.0mm(=0.1mm/년×10년)로 가정하여 설계도면상에 명시되어 있는 선체부재의 판두께에서는 이 값을 감하였다.

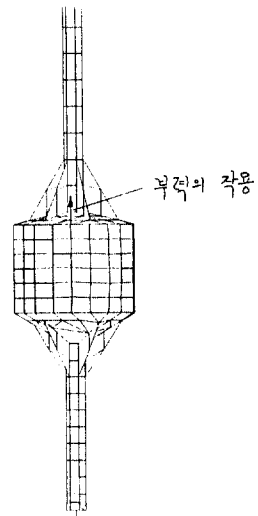
그림 5 부력의 작용

- 부표의 하단부는 Universal Joint로 연결되어 있으므로 이를 구현하기 위하여 보요소를 이용하여 부표의 하단부 절점에서는 3방향의 변위자유도는 구속하되 회전에는 대한 구속이 없이 360도 자유로이 회전할 수 있도록 모델링하였다.
- 부표의 구조는 주어진 부표의 부위별 직경, 길이, 무게 및 재료에 관한 자료로 모델링하였으며, 부표의 부위별 판두께는 부록 1에서와 같이 추정하였다.
- 부표도 연강재로 이루어져 있으며, 재료의 항복강도는 24kg/mm^2 . 포와송비는 0.3으로 가정하였다. 또한, 부표의 변형상태에 따른 선체의 손상상태를 분석하기 위하여 부표의 재료탄성계수는 2가지, 즉 실제값인 $21,000\text{kg/mm}^2$ 인 경우 (파이프가 비어있는 경우)와 가상적으로 이것의 10배인 $210,000\text{kg/mm}^2$ 의 경우 (강체로 속이 차있는 경우)를 해석하였다.
- 부표의 파단을 평가하기 위한 한계파단변형율(critical rupture strain)은 선박에 비해 구조가 상대적으로 작고 박판임을 고려하여 18%를 가정하였다.
- 부표의 부력실과 몸통 파이프를 통하여 부력이 작용하여 해상에서 부표를 쓰러뜨리더라도 오뚜기처럼 직립상태로 되돌아오게 되는데, 이것은 충돌시 구조거동에 영향을 미치게 되므로 이의 효과를 고려할 필요가 있다. 부력의 크기는 기본적으로 수면하의 침수되지 않은 공간의 체적에 해수비중을 곱하여 부록 2에서와 같이 계산할 수 있다. 본 해석에서는 이렇게 하여 얻어진 부표의 부력을 부력실 중앙부 상단에서 수면방향으로 수직으로 힘을 가하여 구현하였다. (그림 5 참조)

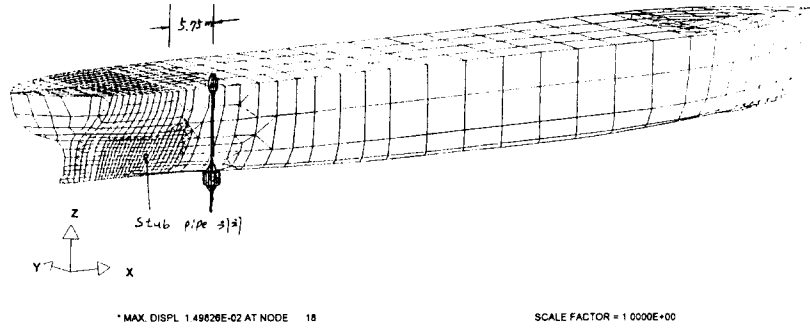
그림 6 충돌시 선박과 부표와의 접촉과정 (충돌 직후)

그림 6-11에는 충돌하는 동안에 선박과 부표간의 접촉상황을 보여주고 있다. 그림 6은 충돌직후의 상황을 나타내는 것으로서 2.3절에서 설명한 바와같이 충돌발생 초기에는 부표의 상부 등대부위가 Frame No. 15-16위치 보다 선수쪽으로 5.75m 앞쪽에 위치한 선박의 우현쪽 갑판부와 접촉한다. 그림 7은 약 0.075초 후의 상황을 나타내는 것으로서 선박이 앞으로 전진함에 따라 부표와 접촉하는 선박의 위치는 점차 선미 및 선저방향으로 이동한다.

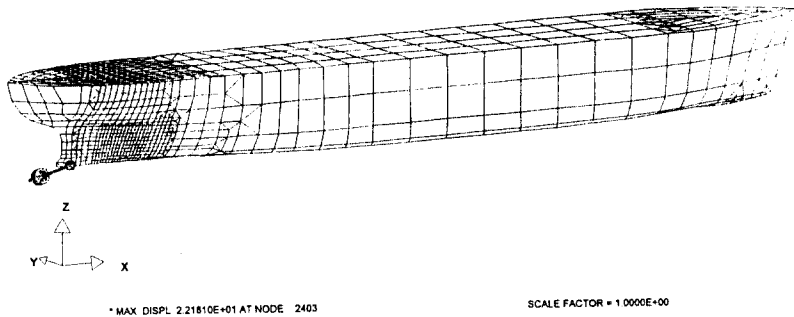
그림 10 충돌시 선박과 부표와의 접촉과정 (약 8.68초 후)

그림 10과 11은 약 8.68초 후의 상황을 나타내는 것으로서 부표가 좌현쪽 선체의 판과 접촉하기 전에 부표의 상부 등대부위는 우현쪽 Frame No. 6 부분의 선미부까지 이동하고 있다.
