복사전열 가열로 튜브의 파손방지에 대한 연구

A Study on Failure Prevention of Radiant Heater Tube

윤기봉* · 심상훈* · 유홍선* · 오현환**

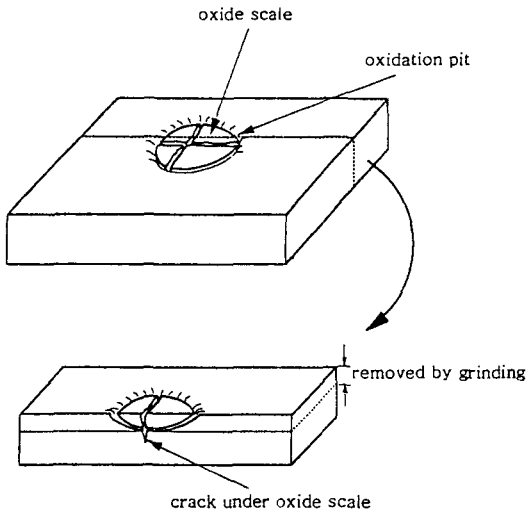
Fig. 5 Preparation of metallographic sample for crack tip observation

이상과 같은 초기 균열 발생 기구를 확인하기 위해 Fig. 5에 보인 바와 같이 A2시편의 산화층이 부착되어 있는 산화부식공 부위를 절단한 후에, 마운팅(mounting)하여 산화층이 없어지고, 산화층 바로 밑의 금속부위가 나타날 때까지 연마하여, 산화층 균열 밑의 모재금속부에 균열이 발생하였는지 확인하였다. 표면에칭은 실시하지 않고 관찰하였다. 관찰 결과 산화층 바로 밑에 산화층의 균열과 일치하는 방향으로

길이 4 mm정도의 작은 균열이 모재부 금속에 발생하였음을 확인할 수 있었다. 이 균열의 한쪽 끝과 다른 한쪽 끝을 전자현미경(SEM, Scanning Electron Microscope)으로 관찰하여 Fig. 6(a) 및 (b)에 보였다. Fig. 6(b)에서 보면 균열 선단에서도 균열의 아래 윗면이 상당히 떨어져 있으므로 이 균열은 피로하중 등의 기계적 하중에 의해 발생된 균열이 아니라, 계속적 산화에 의해 형성된 균열임을 알 수 있다. 특히 다른 균열선단 부근(Fig. 6(a))에서도 균열이 날카롭지 않고 금속조직의 입계형상에 따라 산화가 발생한 것을 확인할 수 있다. 따라서, 2.2에서 가정한 균열발생 기구를 확인할 수 있다.
