# 기계설비 하자사례 및 대책

## 급수 급탕설비편

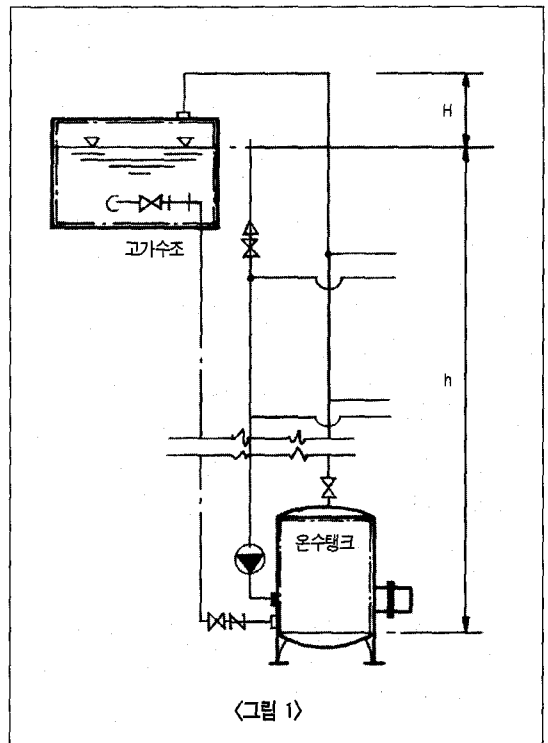
## 10. 온수탱크용 팽창관 시공 결함

(1) 도면 및 장비 용량 계산서를 검토하여 팽창탱크의 내용적이 장치전수량(裝置全水量)팽창량의 1.5~2배 정도로 설계되어 있는지 파악한 후 <그림 1>과 같이 급수구의 위치를 선정하여 시공한다.

(2) 기 시공된 현장이나 사용중인 건물에서는 <그림 2>와 같이 보완하여 팽창된 온수의 배출을 막아 열경제(熱經濟)의 저하를 막는다.
