무령왕릉의 보존을 위한 지반공학적 고찰

서만철

Geotechnical Consideration on the Conservation of the Muryong Royal Tomb

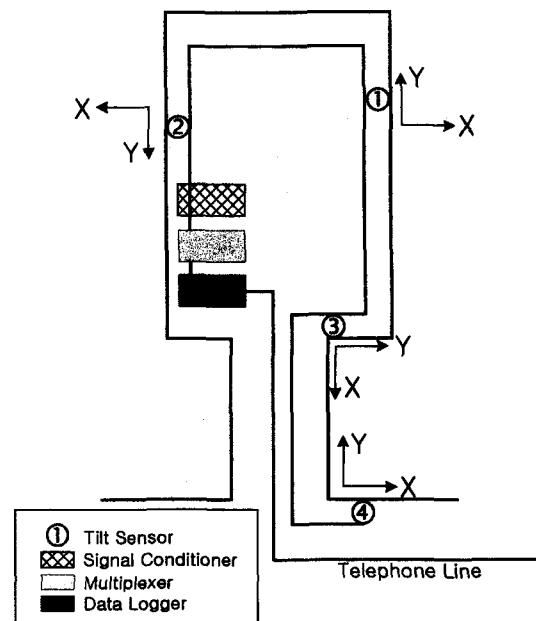
무령왕릉의 벽체경사변화를 장기관측하는데 이용된 장비는 경사변화계측기(tiltmeter), 모뎀 및 PC 등 3개의 부분으로 이루어지며, 경사변화계측기는 미국의 AGI(Applied Geomechanics Inc.)사의 모델로써, 지구의 중력방향을 기준으로 2-축 틸트센서를 왕릉내부 4곳에 설치하여 계측하였다(Fig. 2). 고분벽체에 설치된 4개의 기울기 센서로부터

Fig. 2. Distribution of tilt sensors and their measurement directions.
