발전기 회전자 권선의 운전중 층간단락 탐지

48C - 3 - 6

On-Line Detection of Shorted Turn in Generator Rotor Windings

金熙東* · 李泳俊** · 朴鍾丁** · 朱榮鎬***

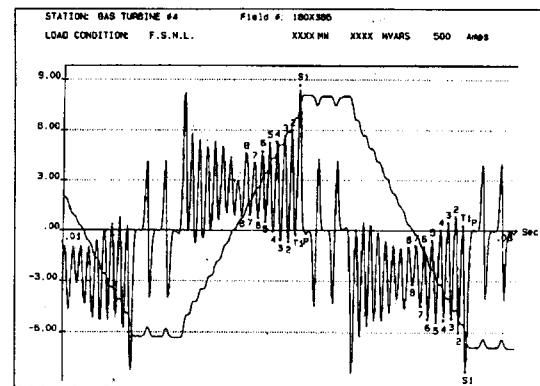
그림 4 Flux probe로 부터 얻은 전압파형

운전중에 발전기 회전자 권선의 충간단락을 정확하게 판정하기 위해 용량 112.3[MVA] 발전기 4대에서 10가지의 다양한 부하 즉, 무부하, 10[MW], 20[MW], 30[MW], 40[MW], 50[MW], 60[MW], 70[MW], 80[MW] 및 80[MW](+20Mvars, 지상운전)에서 진단시험을 실시하였다. 충간단락이 발생하지 않은 발전기에서 그림 4와 같은 전압과형을 측정하여 회전자 X, Y극의 권선별 전압크기로 분석한 결과를 그림 5에 나타냈다. 이들 데이터에서 각 극별, 권선별로 전압 피크값의 일치 여부가 나타나 손쉽게 충간단락 여부를 판별할 수 있으며, 충간단락이 발생하지 않은 전전한 권선일 경우 두 선은 일치하게 된다. 그림 5(a)는 10[MW] 부하에서 X, Y극 전압크기가 일치할 때는 충간단락의 발생 가능성이 없으며, 그림 5(b)와 같이 50[MW] 부하에서 X, Y극 전압크기가 5번 권선과 같이 차이가 발생할 때는 충간단락 발생 가능성을 갖고 있다. 그림 6은 충간단락이 발생한 발전기의 전압크기를 분석하였는데, 그림 6(a)는 10[MW] 부하에서는 2, 3번 권선에서 충간단락 가능성이 있고 그림 6(b)는 50[MW] 부하의 6, 7번 권선에서 충간단락 가능성이 있는 것으로 나타났다. 그림 5와 그림 6의 결과를 토대로 X, Y극 전압값의 편차율을 계산한 결과 3대의 발전기에서는 표 1(a)와 같이 충간단락이 발생하지 않았다. 그러나 1대의 발전기에서는 표 1(b)와 같이 계산된 충간단락 편차율이 95[%] 이상일 때 단락이 발생된 것으로 판정하고, 마이너스는 X극을 표시한다. X극에서 7번 권선은 1개가 충간단락으로 나타났으며, Y극에서 2, 3 및 6번 권선에서 각각 1개씩 총 4개 turn에서 충간단락이 발생하였다. 따라서 X, Y극의 총 238 turn 중에 4개 turn에서 충간단락이 발생되어 발전기 회전자 권선의 1.7%가 충간절연에 문제가 발생하였으나 현상태로 운전하는데는 문제가 없는 것으로 나타났다.
