적외선 탐사기를 이용한 외벽열화 진단시스템의 평가기법 향상에 관한 연구

A Study on the Improvement of Evaluation Method of Diagnosis-System for
Exterior-Wall Deterioration by Infrared Thermography

김무한* 권영진** 강석표***
Kim, Moo-Han Kwon, Young-Jin Kang, Suk-Puo

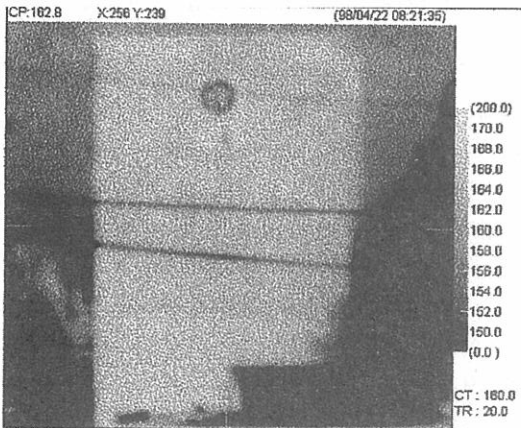
Photo 2. 대상 구조물

본 연구에서는 구조체 및 열화부분의 적외선 방출량은 외기온 및 일사량, 주변환경 등 여러요인에 의해서 변화하기 때문에 여러 시간대별로 측정하여 분석의 정밀도를 향상시켰으며 Photo 2는 측정 대상구조물의 실화상 모습이다.
