하자와 보수

하자, 그 원인과 대책

안정호/한술건설(주) 기전부 부장

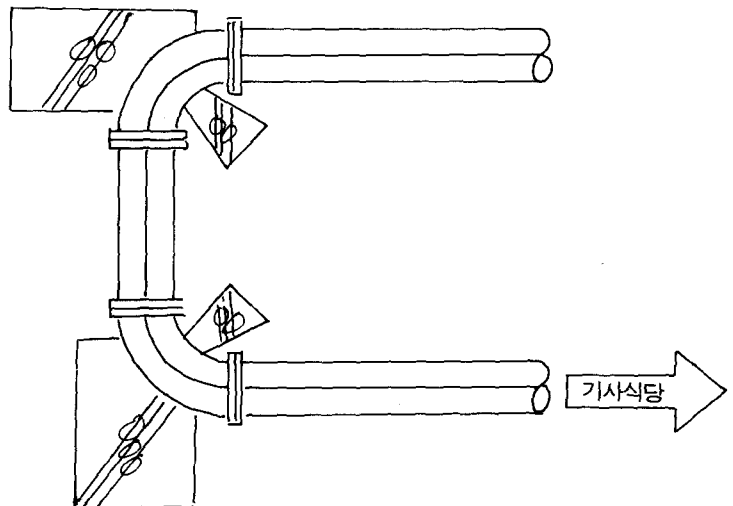
3) 기사식당 입구 시수 메인 배관의 꺾이는 부분(엘보 부위)에서 과도한 수압(11kg/cm²으로 인하여 연결부분이 밀리면서 누수 사고가 발생(〈그림 2〉)되었다.

원인

1) 꺾이는 부분에 TRUST BLOCK(엘보, 티 부분 등)이 없다.

보수 및 시공시 유의사항

1) 연약지반은 배관 BEEDING 전에 바닥을 COMPACTING (바닥다짐)하고 배관 후에 매 30cm마다 흙을 덮고 COMPAC-

TING(물다짐)하여 마감한다.

2) 꺾이는 부분에는 길이방향으로 콘크리트 구조체의 TRUST BLOCK을 시공한다.
