하자와 보수

## 하자, 그 원인과 대책

### 급탕배관 라인 부식방지

## 옥외 배관 연결부위 누수

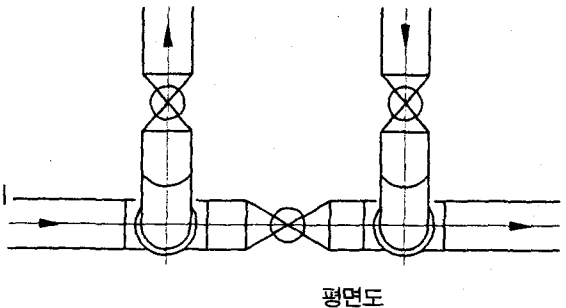
<그림 1> 평면도

\* 문제점

- 시공상태 점검결과 기존 배관에 기초보강 및 흠다짐 (COMPACTING) 없이 BACKFILLING 하여 배관내에 과다한 압력작용시 THRUST FORCE에 배관 연결부분이 견디지 못하여 누수발생.
- 재질 선정시 시스템의 사용압력에 대한 검토가 소홀이 됨

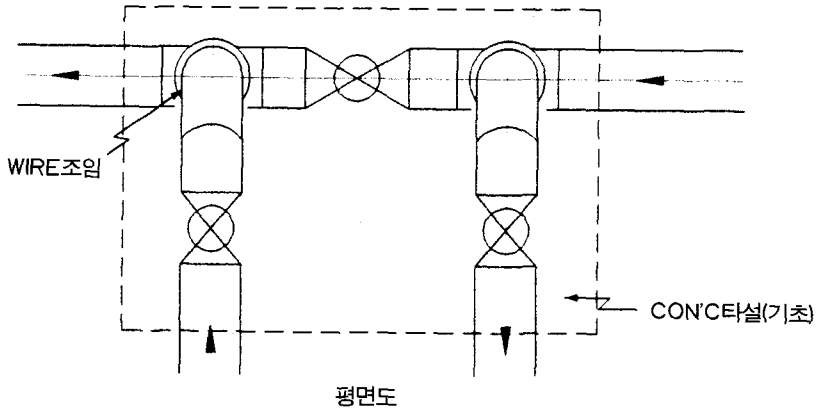
<그림 4>

② 시스템 압력이 17.0kg/cm<sup>2</sup>로 과도한 압력이 배관에 걸려 있었다.(<그림 4, 5> 참조)

즉, WORKING PRESSURE(사용압력)가 통상사용압력 10kg/cm<sup>2</sup> 보다 높게 유지되었다.

2) 둘째 방안은 근본적인 문제해결을 위해 중간지점에 중간가압장을 신설하여 당초 시스템 압력 17kg/cm² 에서 10kg/cm²이 내로 낮추어서 공급토록 한다 (<그림 4, 5> 참조).
