# 장기 사용 보일러 헤더의 열화거동 평가에 관한 연구

## Evaluation of Degradation Behavior of the Long-Term Serviced Boiler Header

Jae Do Kwon, Yong Tak Bae and Sung Jong Choi

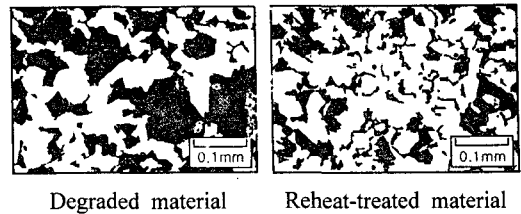
Fig. 3 The ferrite(white area) obtained by the method of image-processing from optical micrographs, at the Fig. 2 (c)

Fig. 3은 열화재와 회복재에 대한 페라이트와 펄라이트의 면적율을 컴퓨터(computer)의 화상처리 기법(image-processing methods)을 이용하여 구한 일례를 나타낸 것으로 Fig. 2의 (c)에 해당된다. 이 방법은 광학현미경으로 얻은 조직사진을 컴퓨터에 입력시킨 후, 소프트웨어(software) HANAKO9로 펄라이트 부분만을 드로잉(drawing)하여 면적을 산출하였다. 그 결과는 Fig. 4에 나타낸 것과 같이 열화재가 회복재에 비하여 페라이트의 면적율이 약 15% 이상 더 적게 나타났다. Table 2 및 Fig. 4의 결과로부터 본 시험에 사용된 재료는 열화가 됨에 따라 페라이트, 펄라이트 구분 없이 입자의 조대화가 진행되었을 뿐만 아니라, 페라이트의 면적율 감소도 재질 열화 및 기계적 특성치 저하의 한 원인으로 작용하고 있다고 여겨진다.

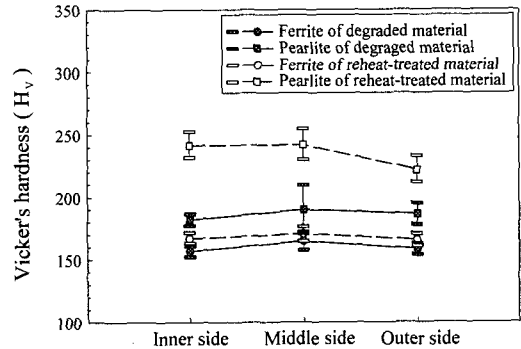
Fig. 6 The results of hardness test for pearlite and ferrite

아울러, 보일러 헤더의 두께 방향 내·외부의 위치에 따른 재질 열화 정도가 경도치에 미치는 영향을 관찰하기 위하여 열화재와 회복재에 대해 내부, 중간 및 외부로 세분하여 하중 50 g, 하중 작용시간은 20초(sec)로 페라이트와 펄라이트에서 각각 20점씩을 수행하여 비교하였으며, 그 결과를 Fig. 6에 나타내었다. 이 그림에서 ■ 및 ●는 경도치(Hv)의 평균값이고, I 표시는 분포범위를 나타낸 것이다.

Fig. 6에서 나타낸 바와 같이 펄라이트의 경도치는 열화재에 비하여 회복재가 상당히 크게 나타났다. 페라이트의 경도치는 거의 일치하는 경향을 보였다.

이것은 Fig. 6에 나타난 경도시험 결과에서도 알 수 있듯이, 경도가 큰 회복재의 펠라이트가 피로파면 형성시 국부적으로 취성파괴를 일으켜 탈락한 것으로 사료된다.

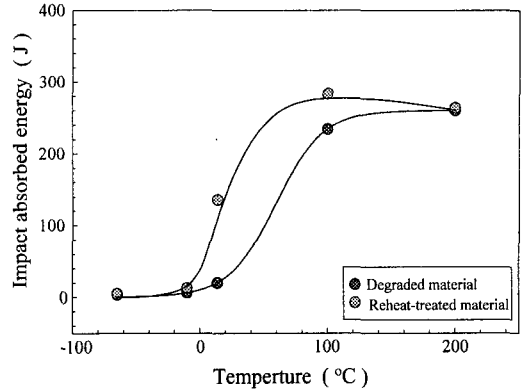
**Fig. 7** Relationship between temperature and impact absorbed energy

Fig. 7은 열화재와 회복재의 충격 흡수 에너지와 온도와의 관계를 나타낸 것이다. 장기 사용으로 인한 재질열화는 통상적으로 충격 흡수 에너지의 상부단 값이 감소하는 현상과 DBTT가 고온으로 천이하는 현상의 두 가지 종류가 있다. 본 연구에서도 Fig. 7에 나타난 바와 같이 회복

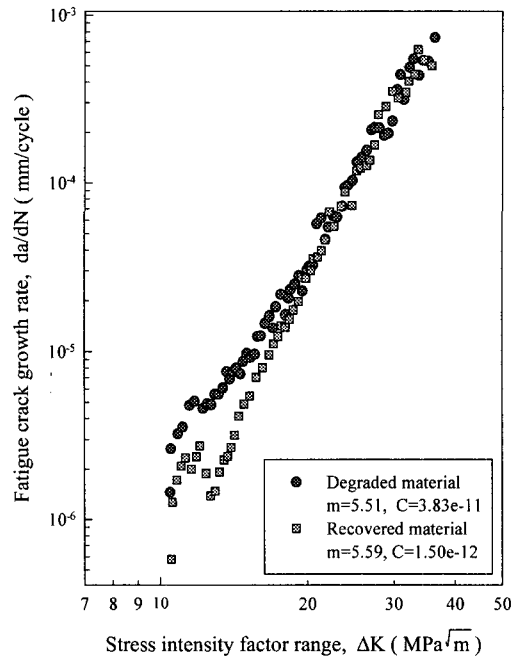
Fig. 9 Relationship between fatigue crack growth rate,  $da/dN$  and stress intensity factor range,  $\Delta K$

Fig. 9는 응력확대계수범위와 균열진전속도와와의 관계를 나타낸  $\Delta K$ - $da/dN$  선도로서, 저 $\Delta K$  영역에서 열화재의 균열진전속도가 회복재에 비하여 빠르고, 고 $\Delta K$  영역에서는 열화재와 회복재의 균열진전속도가 유사하게 나타났다. 이러한 현상은 저 $\Delta K$  영역에서 균열진전이 반복하중의 영향보다는 재료조직에 영향을 크게 받는다는 사실을 고려할 때, 앞에서도 언급한 열화재의 조직 조대화와 탄화물 증가가 그 원인으로 사료된다. 그리고 고 $\Delta K$  영역에서 열화재와 회복재의 피로균열진전속도가 유사하게 나타난 것은 조직의 영향보다는 반복하중의 영향을 강하게 받았기 때문으로

(4) 열화재 및 회복재에 대하여 피로균열진전시험을 수행한 결과, 저 $\Delta K$ 영역에서는 열화재의 균열진전속도가 회복재에 비하여 빠르며, 고 $\Delta K$ 영역에서 두 재료의 피로균열진전속도는 유사함을 알 수 있었다. 이는 조직의 조대화 및 탄화물 석출과 형상변화로 나타나는 재질열화가 저 $\Delta K$ 영역에 있어서 피로균열 진전에 미치는 영향을 시사하는 것으로 사료된다.
