# 고속도로터널의 붕락유형과 원인 분석

## Analysis of Collapse Shape and Cause in the Highway Tunnel

The collapse shapes and causes of tunnel in the highway were analyzed and reinforced methods of tunnel were investigated in the paper. Collapse shapes of tunnel are divided into three types such as subsurface failure, small scale wedge failure and slickenside strata failure. These three shapes consist of 35%, 50%, and 15%, respectively. The 85% of collapse was located near the entrance and exit of tunnel. The 15% was located at the intersection of emergency laybys. When tunnel collapses are analyzed by the failure concept, sliding failure amounts to more than 83%.

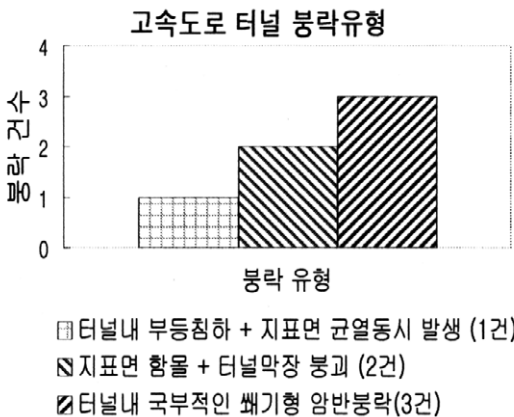
그림 1. 붕락유형별 건수

고속도로터널에서 발생하는 터널붕락 유형은 그림 1과 같이 세가지 유형으로 구분 된다. 붕락발생시 적용되었던 지보패턴은 그림 2와 같이 여러 지보패턴에서 터널붕락이 발생되었다. 그러나 터널붕락 발생위치는 대부분 그림 3과 같이 주로 터널 입출구 근방 50m 내외에서 발생함을 알 수 있다. 그러나 모터널의 경우는 비상주차대 접속부분에서 발생한 경우이다. 터널 굴착중 발생한 붕락은 파괴개념으로 다음과 같이 구분된다. 첫째는 지반의 절리방

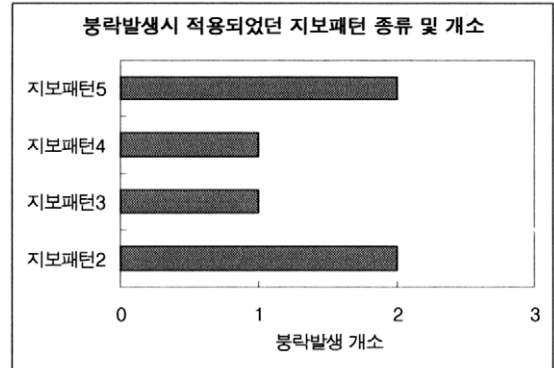
그림 2. 붕락발생시 지보패턴 및 개수

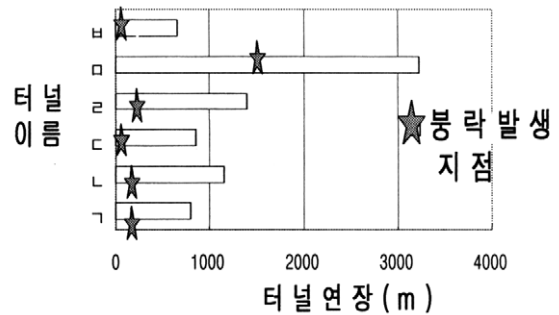
그림 3. 터널 연장 및 붕락지점

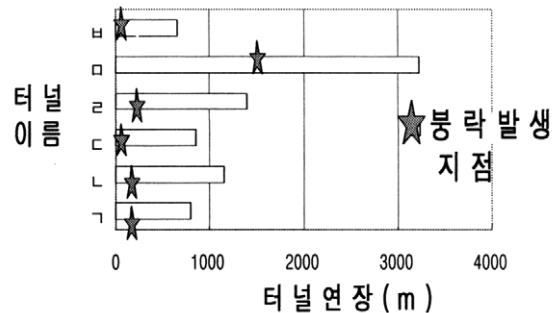
그림 3. 터널 연장 및 붕락지점

고속도로터널에서 발생하는 터널붕락 유형은 그림 1과 같이 세가지 유형으로 구분 된다. 붕락발생시 적용되었던 지보패턴은 그림 2와 같이 여러 지보패턴에서 터널붕락이 발생되었다. 그러나 터널붕락 발생위치는 대부분 그림 3과 같이 주로 터널 입출구 근방 50m 내외에서 발생함을 알 수 있다. 그러나 모터널의 경우는 비상주차대 접속부분에서 발생한 경우이다. 터널 굴착중 발생한 붕락은 파괴개념으로 다음과 같이 구분된다. 첫째는 지반의 절리방

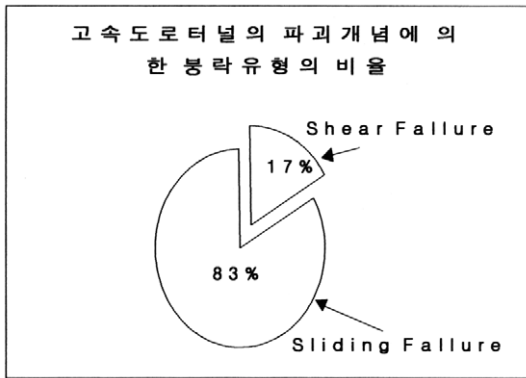
그림 4. 고속도로 터널붕락 유형별 비율

향이 터널굴진방향과 불리하게 형성되어 발생하는 sliding failure, 둘째는 숏크리트층 하부기초의 침하에 따른 천장부의 shear failure, 셋째는 굴착면의 지지력 부족이나 과도한 지하수 유입에 기인한 토사층의 progressive failure, 네번째는 주변지반의 크리프거동에 의한 creep failure로 나눌수 있다.

지하철 터널의 경우 붕락사례를 조사해 보면 progressive failure가 50%이상을 차지하는데 본 연구에서 조사된 고속도로터널의 경우 sliding failure가 83%를 차지하는 것으로 분석되었다.
