## 淺層 山沙汰 발생에서의 물리 모델의 적용

김재수<sup>1)</sup> · 김남춘<sup>2)</sup> · 이현호<sup>3)</sup>

## Application of a Physically Based Model to Shallow landsliding

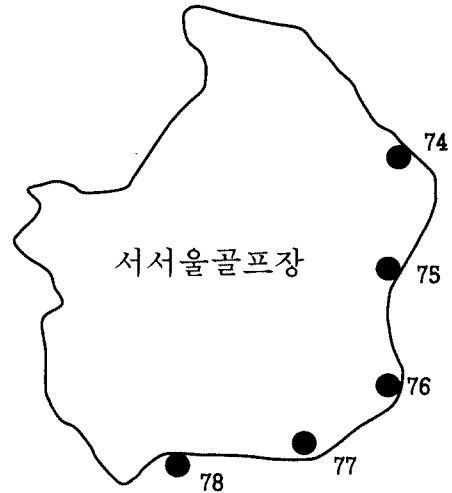
그림 1. 1998년 8월 5일 비구름대 위성 사진과 서서울 골프장의 한전 철탑 개략 위치도

경기 북부에서는 많은 산사태가 발생하였고, 파주시 광탄면 용미리 산 79-1, 산 80-4내에서도 산사태가 발생하였다. 이 지역 내에 있는 한국전력의 철탑은 5기이다(그림 1). 각 철탑의 주변부가 산사태의 시발점이 되었다. 인공구조물의 설치에 의하여, 집수 유역이 변경되었으며, 유수의 집중을 방지하는 배수로의 불량으로 산사태가 인공 구조물에서 시발된 곳도 있었다.

온도차로 강력한 비구름대가 밤중에 형성되기 때문에 낮에는 대기가 안정된 상태를 보이지만 밤에는 온도가 쉽게 떨어지는 공기와 달리 상대적으로 온도가 높은 비구름은 활발한 대류작용과 함께 복사열을 흡수하는 과정을 반복하면서 세력을 키워 대류성 폭우를 뿌리게 되었다. 1998년 8월 5일, 6일에 집중호우가 산발적으로 경기 북부에 내렸다. 그림 1의 위성사진은 8월 5일 밤부터 6일 오전까지 서울, 경기 북부지방에 게릴라성 집중호우를 보여 주고 있다. 이에 대한 비구름대의 시간대별 상황 사진에서 한반도 중간지역에 겹게 나타난 부분이 비구름대로 8월5일 오후 11시쯤 발달하기 시작, 6일 오전 3시부터 오전 8시까지 커지면서 폭우를 쏟아 부은 뒤 오전 10시쯤 갑자기 소멸되었다. 특히 경기도 북·서부 지방을 중심으로 500 mm 이상의 집중호우가 내려 170여명이 사망하거나 실종되었다(조선일보, 1998년 8월 7일). 전국적으로는 집중호우로 인하여 300명 이상의 인명 피해와 18만명에 달하는 이재민 그리고 1조5천억 원에 이르는 재산피해가 있었다. 일강우량 500 mm가 넘는 상황에서 이에 따른 자연적인 피해와 산

철탑의 위치를 개략적으로 그림 1에 나타내었다. 철탑 주변부의 지형, 경사, 암반 위의 토층 상태, 지질학적 자료, 기암 특성, 수문학적 특성, 식생 상황에 대하여 조사하였다.
