하자와 보수

## 하자, 그 원인과 대책

## 소화전함 내 앵글밸브의 동파

최명호 / 건우기계설비(주) 공사부 부장

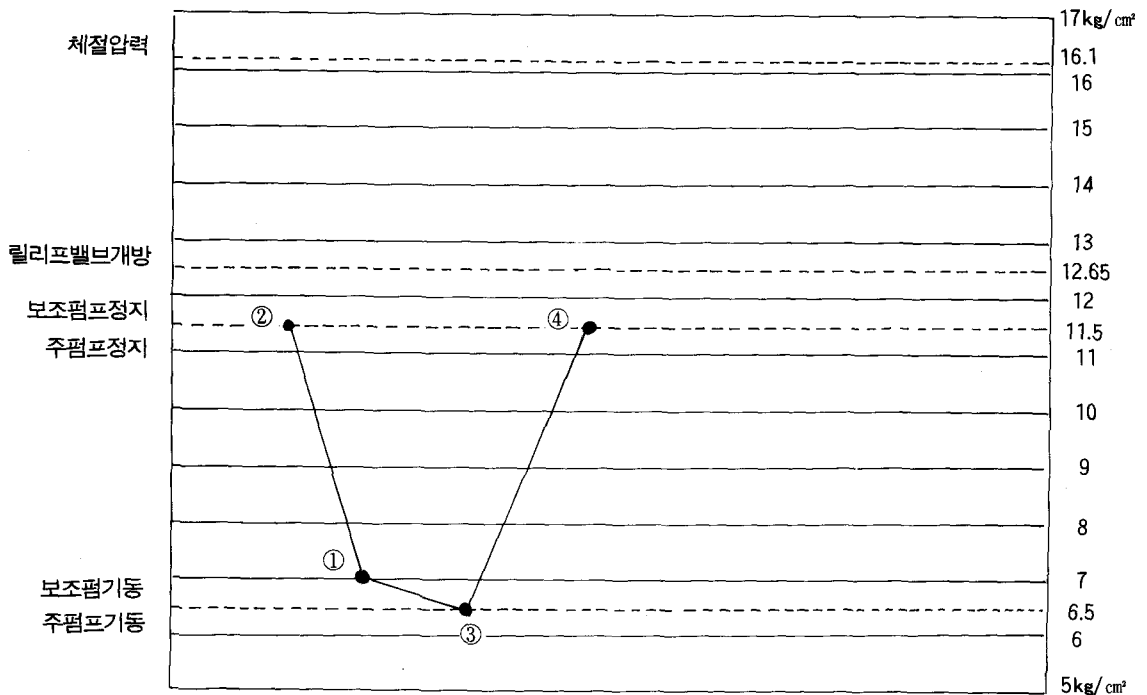
〈그림 1〉

즉, 주펌프의 가동압력점은 충압펌프보다 0.5kg/cm<sup>2</sup> 낮은 압력에서 가동된다(〈그림 1〉 참조)

① 보조펌프가동(7.0kg/cm<sup>2</sup>) ② 주펌프 정지(6.5kg/cm<sup>2</sup>) ③ 보조펌프정지(11.5kg/cm<sup>2</sup>) ④ 주펌프 정지(11.5kg/cm<sup>2</sup>)

따라서 115MR HEAD × 110% = 12.65kg/cm<sup>2</sup> 릴리프밸브의 개방압력 포인트이다(<그림 1> 참조).

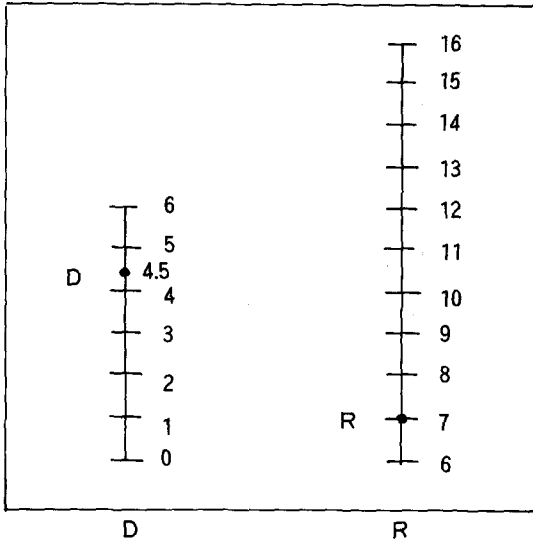
<그림 2>

보조펌프 압력스위치 R값과 D값의 설정위치

따라서 RANGE 값은 7.0kg/cm<sup>2</sup>에 맞추고 DIFFERENTIAL 값은 정지압력에서 기동압력을 뺀 차이값, 즉 11.5-7.0=4.5kg/cm<sup>2</sup>이 된다.

충압펌프용 압력탱크의 압력스위치의 RANGE 값과 DIFFERENTIAL 수치의 설정값에 대한 그림은 <그림 2>와 같다.

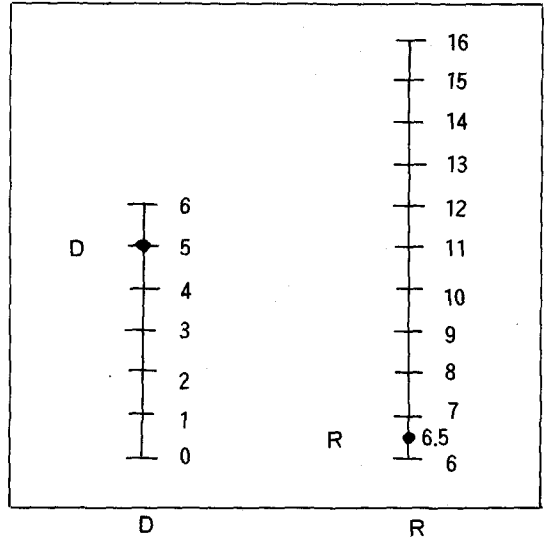
<그림 3>

주펌프 압력스위치 R값과 D값의 설정위치

따라서 RANGE 값은 6.5kg/cm<sup>2</sup>에 맞추고 DIFFERENTIAL 값은 정지압력에서 기동압력을 뺀 차이값 즉 11.5-6.5=5.0kg/cm<sup>2</sup>이 된다.

주펌프용 압력탱크의 압력스위치의 RANGE와 DIFFERENTIAL 수치의 설정값에 대한 그림은 <그림 3>과 같다.

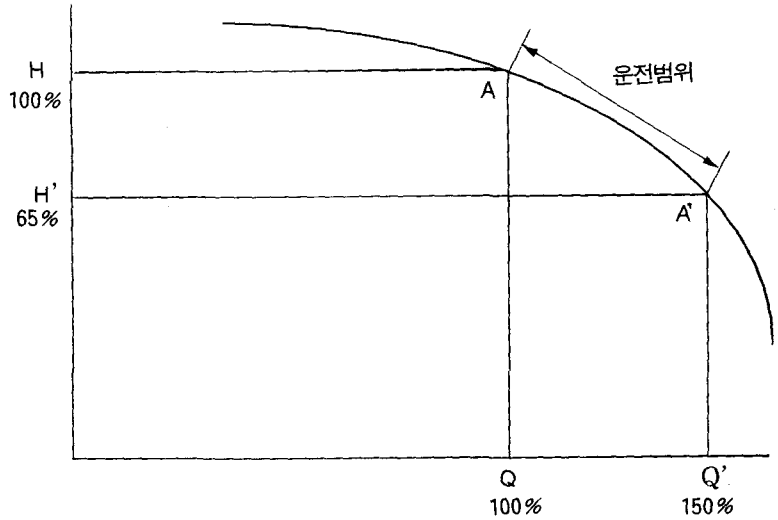
소방관계법규 소방기술기준에 관한 규칙 제7조 7항에 의하면 소화펌프의 성능은 체절운전시 정격 토출압력의 140%를 초과하지 아니하고 정격 토출량의 150%로 운전시 정격 토출압력의 65% 이상이 되어야 한다는

상기 기술기준은 소화펌프의 성능에 관련한 특수한 규정이므로 펌프 시험시에는 이러한 사항을 유의해서 FACTORY TEST 및 설치후 시운전을 하여 요구되는 조건하에서 성능이 나오도록 해야한다(〈그림 4〉 참조).

상기의 펌프 성능곡선도에 의거 소화펌프의 운전범위는 유량은 Q에서 Q'(100~150%)변하는 범위 내에서, 양정은 H에서 H'(100~65%) 변하는 범위 내에서 운전이 되어야 한다.

〈그림 4〉 펌프 성능곡선도
