가스배관의 교류부식 특성에 관한 연구

한국전기연구원

A Study on the Characteristics for AC Corrosion of Gas Pipelines

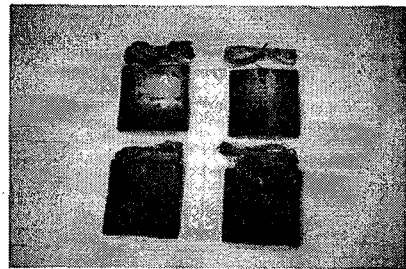
Fig. 2.1 Specimens.

데 시험편은 Fig. 2.1에서 보는 것과 같이 고강도 탄소강의 노출 면적을 $5 \times 10^{-4}[m^2]$ 로 제작해서 사용하였다.

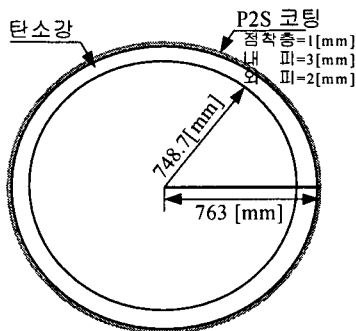
Fig. 2.8 Cross section of the P2S coating gas pipe.

이상부식이 발생한 지점에 매설되어 있는 가스배관의 단면도는 Fig. 2.8과 같고, 가스배관의 주요 제원은 Table 2.2와 같다.
