# 미국 세계무역센터 붕괴 원인 분석

주영규 (대우건설기술연구소, 선임연구원, 공학박사)

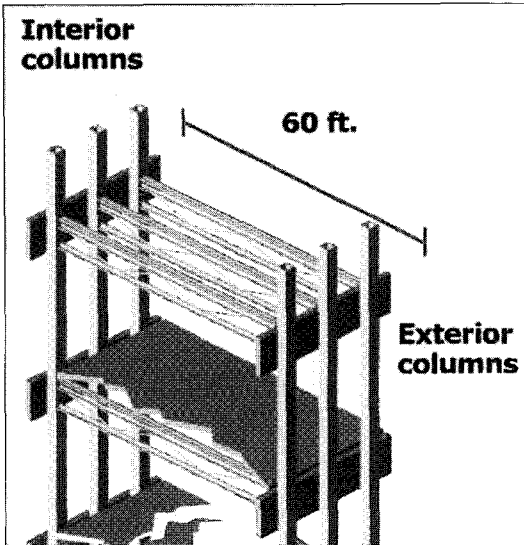
그림 4. 거더 입체도

부의 편접합도 손상이 발생하게 된다. 따라서 거의 비슷한 시점에 기둥과 연결된 접합부가 파괴되며 바닥을 지지하고 있는 트러스와 철근콘크리트 슬래브가 바로 아래층에 떨어지면서 충격하중으로 작용하게 된다.

충돌된 층의 트러스 거더 및 슬래브들이 손상되어 아래층으로 떨어지게 되면 연속적으로 Pancake 붕괴가 발생하게 된다. 이것은 내부기둥과 외부기둥을 연결하는 거더가 전단에만 견딜 수 있도록 설계되었기 때문이다. 즉 상부의 20개층 또는 40층에 해당하는 하중이 해당층의 하중에 부가되어 작용하므로 연속적으로 붕괴가 진행하게 된다.
