송례문의 육축을 이루는 석재의 암상 특징과 박리, 박락 및 균열현상

Characteristics of Rock Phase and Phenomena of Exfoliation, Breakout and Cracks Developed on the Rocks Constituting the Soongryemoon

Sang Hun Lee

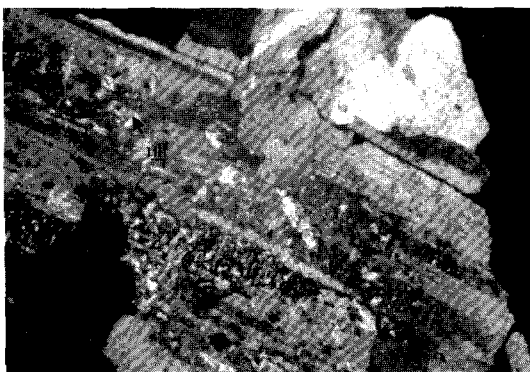
등이 산출된다(Table 2a) 석영은 중립 내지 조립으로 대부분 파동소광을 보이며 봉합상 조직을 나타내는 것이 보통이다. 석영 입자 내에 미립의 흑운모나 백운모가 포획되어 있기도 하며 견운모화된 사장석 내에 미립의 석영이 산출되기도 한다. 퍼사이트는 대체로 큰 결정으로 산출되며 심한 견운모화 작용을 받은 것이 대부분이며 이 경우 흑운모나 백운모가, 때로는 재결정된 미립의 석영이 산출되기도 한다. 정장석은 완전한 칼스바드 쌍정을 보이며 대체로 중립질이다. 사장석은 뚜렷한 칼스바드-알바이트 쌍정을 보이며 부분적으로 심하게 견운모화 작용을 받은 것이 많다(Fig. 1). 대부분의 사장석은 누대구조를 보이고 누대구조의 일부는 견운모화되어 있음을 보여준다(Figs. 2, 3). 견운모화 작용을 심하게 받은 장석류 주위에는 미르메카이트가 발달하기도 한다(Fig. 3).

Fig. 1. Very fine muscovite in the sericitized plagioclase.

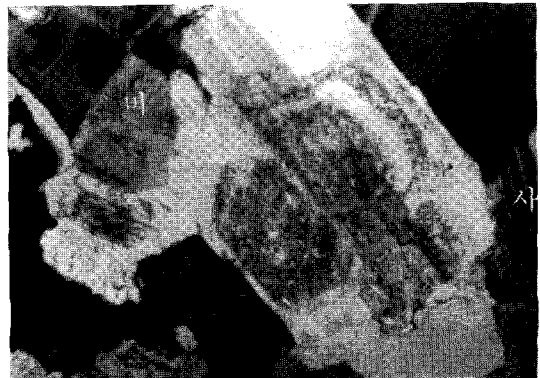
Fig. 2. Plagioclase show zonal structure which are partly sericitized. Myrmekite is developed around plagioclase.

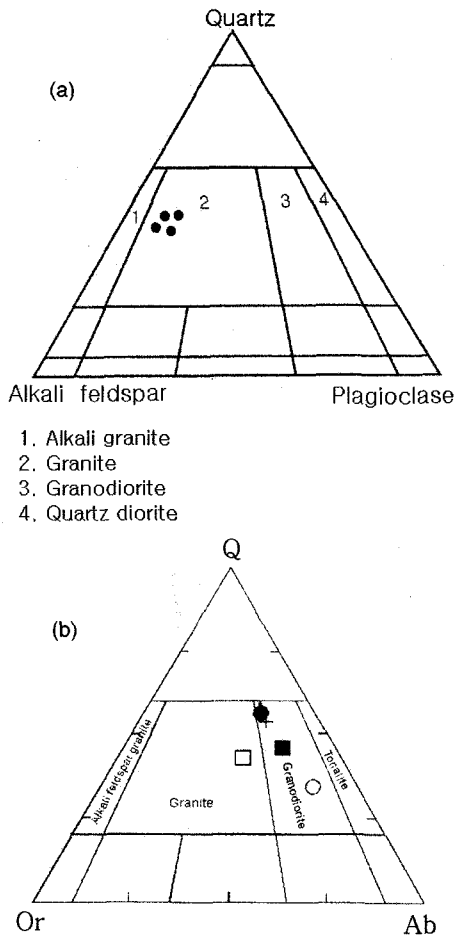
이러한 장석류의 심한 견운모화 현상과 흑운모의 녹니석화 작용등은 이 화강암들이 후기에 열수변질작용을 받았음을 시사하는 것으로 생각된다. 이 화강암을 석영-알칼리 장석-사장석 분류도에 도시해 보면(Fig. 4a) 화강암 영역 내에서 알칼리 화강암 쪽으로 치우친 곳에 분포함을 알 수 있다.

Fig. 4. a; Classification of the plutonic rocks by Streckeisen, 1967, b; Q-Or-Ab triangular diagram by the result analyzed by XRD.

일한 부재에서 채취한 시료 9의 경우(동일한 시료는 아님) 석영은 36.1 : 52.5, 사장석(알바이트)은 8.2 : 31.8, 알칼리 장석(정장석 + 페사이트)은 36.1 : 13.2, 그리고 흑운모는 9.8 : 1.1의 함량 차이를 나타내고 있다. 이를 석영-알칼리 장석-사장석(Q-Or-Ab) 분류도(Fig. 4b)에 도시해 보면 화강섬록암과의 경계 부근에 분포함을 알 수 있다. 이는 화강암내의 알칼리 장석이 풍화에 의해 유실된 결과로 생각된다. 즉 알칼리 장석의 풍화에 의한 결과로 생각된다.^{4,5} 알칼리 장석은 산성을 띠는 물에 의해 용해되어 바람이나 비에 의해 유실되고 고령토가 풍화산물로 남지만 이는 X-선 회절분석에 의해 인지되어지지 않기 때문으로 생각된다. 모드분석과 비교할 때 운모류의 함량이 감소한 것도 역시 화학적 풍화에 의해 많이 유실된 결과라고 생각된다.

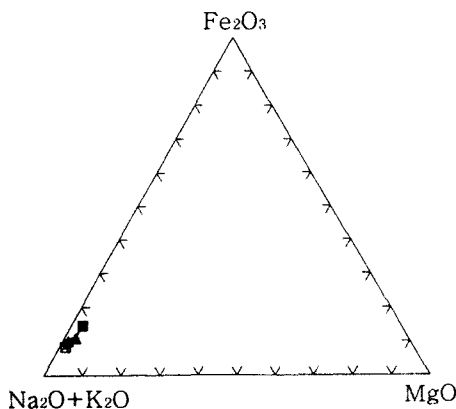
Table 3에서 보는 바와 같이 SiO₂는 74.8~79.3%, Al₂O₃는 11.5~13.7%, Fe₂O₃는 0.6~1.2%, K₂O는 3.84~5.28%, Na₂O는 2.65~3.81%, CaO는 0.58~1.42% 그리고 MgO는 0.12~0.29% 사이에서 변화함을 알 수 있다. SiO₂ 함량이 증가함에 따른 각 산화물의 변화양상은 Al₂O₃, Fe₂O₃, MgO 및 CaO는 감소하는 경향을 보인다. 또 AFM(Fe₂O₃-Na₂O+K₂O-MgO 삼각도)(Fig. 5)에서 보는 바와 같이 알칼리 성분이 극단적으로 농집된 양상을 보인다.

Fig. 5. AFM triangular diagram.
