## 차체구조물의 부식이 충돌안전도에 미치는 영향에 관한 연구

### The Study on Effect of Collision Safety by Corrosion of Body Structure

박인송\*, 정태용\*\*  
Park, In-song, Chung, tae-yong

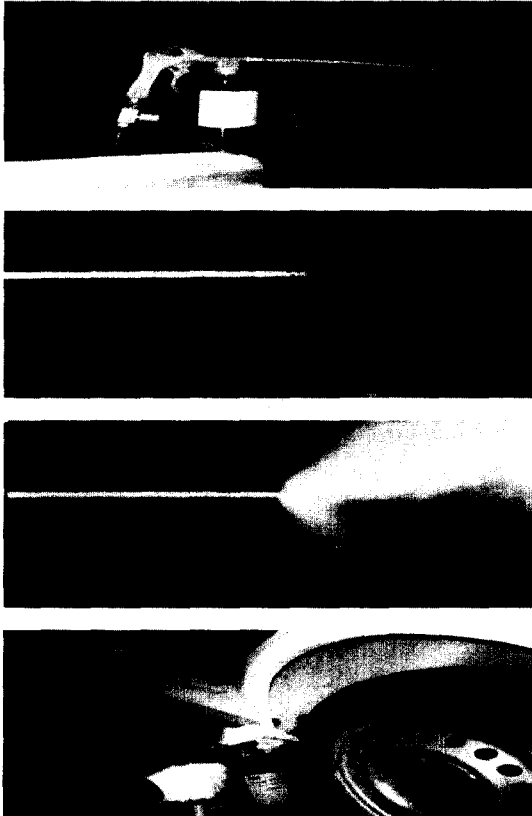
Photo. 2 Anticorrosion process

Photo. 2는 각각의 시험편에 대해 실시한 부식 방지 방청작업공정을 나타낸 것이다.

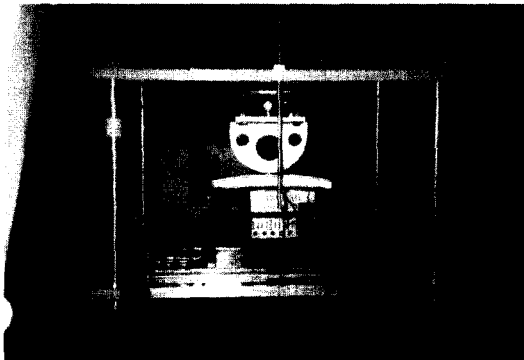
Photo. 3 Experimental equipment and scene of testing

본 시험에 사용된 압축시험장치는 생산기술 연구소에서 제작한 최대하중 10톤 스트로크가 500mm인 압축시험장치로서 유압 실린더 및 피스톤, 하중계(load cell) 및 증폭기, 변위계(LVDT), Crush & Back plate, 데이터 출력 장치로 구성되어 있으며 실물도는 Photo. 3과 같다.

시험장치의 특징은 측면충돌을 재현하기 위해 FMVSS 214 규정에 의거하여 압축봉의 지름을 12인치로 하였다. 그리고 부식실험은 KS D9502, JISZ2371에 의거한 염수분무시험장치를 사용하였다.<sup>9,10,12)</sup>
