발전용 증기터빈의 Oil Deflector부 탄화물 퇴적에 의한 주기적 고진동 현상 규명

Examination of the Periodic High Vibration by the Accumulated Carbide at Oil Deflector of a Steam Turbine for Power Plant

양승현[†] · 박철현^{*} · 김재실^{**} · 하현천^{**}

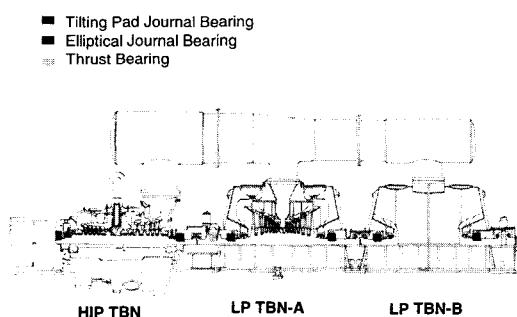
Fig. 1 Schematics of a 500 MW steam turbine

Fig. 1은 정격출력 500 MW인 증기터빈의 개략도를 보여주고 있다. 터빈의 정격 운전속도는 3,600 rpm이며, 고·중압 터빈(HIP turbine), 저압 터빈(LP turbine)-A, 저압 터빈-B로 구성되어 있다. 전체 터빈 로터는 유체윤활 저어널베어링으로 지지되며, 고중압 터빈 로터의 양단 및 저압 터빈-A의 첫번째 베어링으로는 틸팅패드 저어널베어링이 사용되며 나머지 부분은 발전기 로터를 포함하여 모두 타원형 저어널베어링이 사용되고 있다.

본 터빈의 진동은 각 베어링에 2개씩 설치되어 있는 비접촉식 변위센서에 의해서 측정되며, 분석은 증기터빈 전용 진동 분석 시스템을 이용하였다. 본 터빈의 진동 alarm치 및 trip치는 각각 peak-peak으로 149 μm , 229 μm 이다.

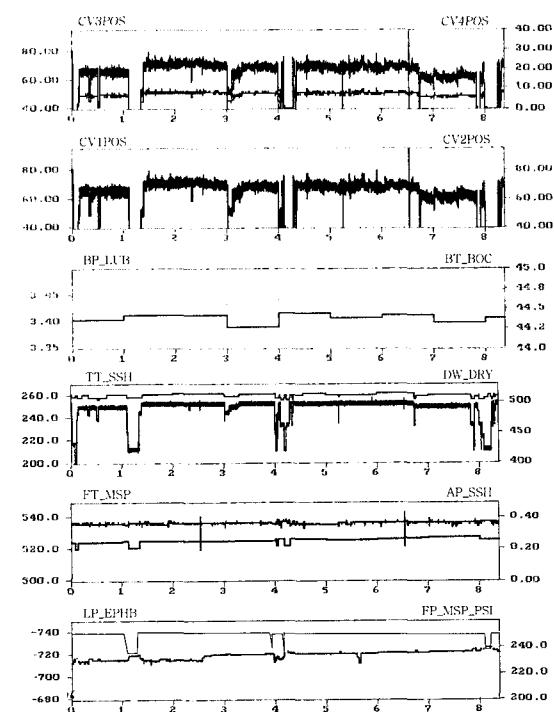
Fig. 3 Variation of operating variables(8 days)

Fig. 3은 Fig. 2의 진동이력 선도와 동일한 시간대에서 측정한 터빈의 주요 운전변수들의 변화를 보여주고 있다. 현장 운전원들과 공동으로 정밀 검토하였으나 운전변수의 제어 잘못이나 운전변수의 영향이 본 터빈의 고진동 현상과 연관될 근거는 발견할 수 없었다.
