품질관리 <건축물의 빈번한 결로하자의 원인 및 대책>

이 정철 / 현대건설(주) 기술연구소 연구원

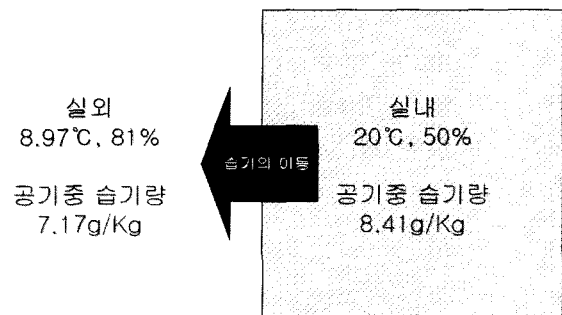
<그림 1> 실내와 실외의 습기의 이동

겨울철 발생하는 결로의 원인이되는 습기는 거의 대부분 실내에서 발생한 것이다. 그림 1과 같이, 실외의 상대습도가 80% 정도이고 실내가 50% 정도일 경우라 하더라도, 공기중의 절대 습기량의 척도인 절대습도는 실내측이 더 높아서, 실내의 습기가 실외로 이동하게 된다.

이동 중인 습기가 노점온도 이하인 부분과 만나면 그곳에서 결로가 발생하게 되는데, 발코니가 있는 아파트의 경우 실내의 습기가 실외로 이동하다가 단열이 되지 않아 온도가 낮은 발코니의 벽체와 샷사에서 결로가 발생하게 된다.

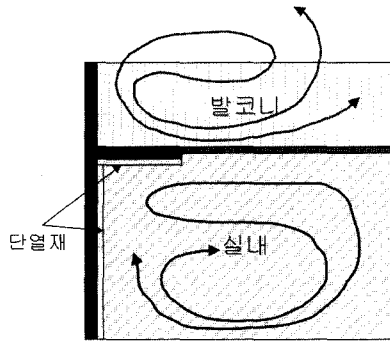
<그림 2> 발코니 샷시를 하지 않은 경우

발코니 샷시가 없을 경우에는 외부의 건조한 공기가 그대로 발코니에 편하여, 결로발생이 없게 되나, 발코니 샷시를 설치하고 발코니와 실내 사이의 문을 열어 놓으면 실내의 습기가 그대로 발코니쪽에 유입되는 결과가 발생한다.

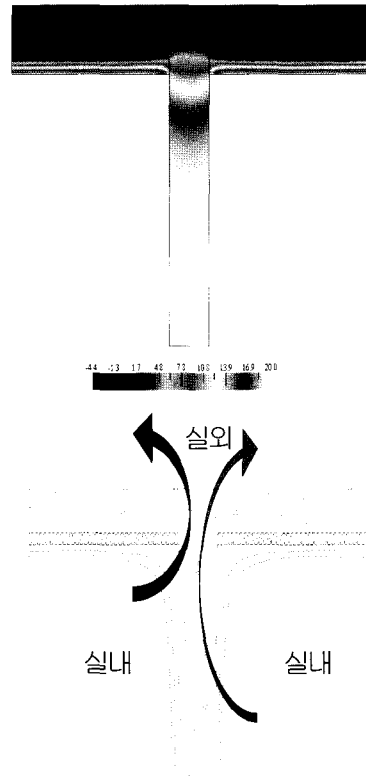
<그림 9> 모서리부위의 열의 이동

외벽 모서리 부위는 실내의 더운 공기가 모서리 끝 부분까지 열을 잘 전달하지 못하며, 실외와의 거리가 짧고 내부 마감으로 인해 단열이 쉽지 않기 때문에, 실제로 실내와의 온도차이가 많이 나게 된다. 하지만, 공기중의 습기는 균등하게 분포하므로, 실내 공기의 노점 온도 이하가 되는 모서리부위에서부터 결로가 발생하고 이러한 결로가 지속되면 곰팡이가 발생한다.

이러한 모서리 부위는 평면 뿐 아니라 단면상에서도 종종 보이게 된다. 정밀하게 보면 평면상에서의 열이동과 약간의 차이가 있으나, 거의 비슷한 양상을 보이게 된다.
