## 수소손상 검출과 평가기술

### Detection and Evaluation Technique of Hydrogen Attack

원순호\*<sup>†</sup>, 현양기\*, 이종오\*, 조경식\*, 이재도\*

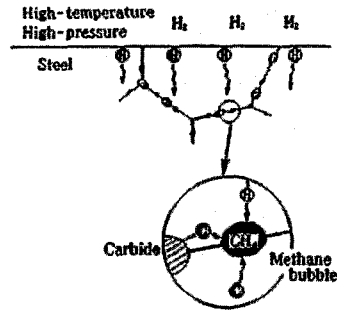
에 대한 저항성의 증감에 관련되어 있다. ①단계에서는 기계적 성질의 변화가 거의 없으나 ②단계 이후에는 현저한 기계적 성질의 열화가 발생되며, 도시적으로 나타내면 Fig. 1과 같다[7].

Fig. 1 Mechanism involved in hydrogen attack

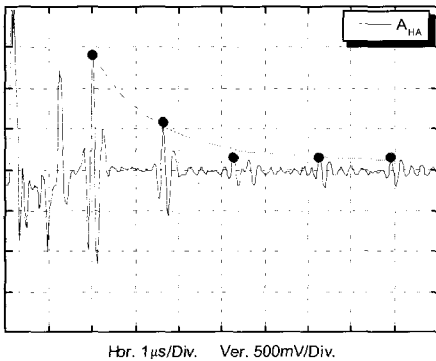
기존의 초음파 속도비와 두 peak 비교에 의한 감쇠 측정으로 수소손상의 정도를 평가하는데 그 값 차이가 크지 않고 현장 적용성에 어려움이 있어 본 연구에서는 Fig. 7 처럼 반사된 신호의 peak치를 이용하여 매질에서 초음파가 일차 지수함수에 대해 감소한다고 고려하여 fitting한 결과를 감쇠계수로 하여 수소손상의 정도와 감쇠계수를 비교하였다. Table 5에 나타난 감쇠계수는 수소손상된 것과 안된 것이 뚜렷이 구별되고 그 값 차이가

Fig. 7 Typical ultrasonic echo signal

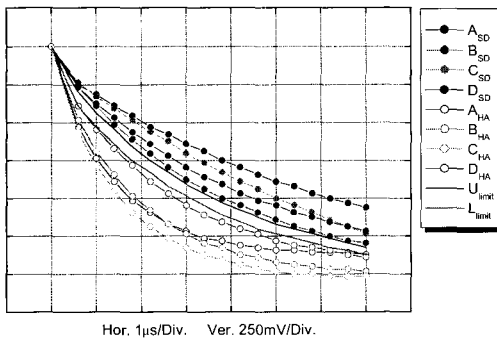
크기 때문에 초기 손상의 검출 및 현장 적용성에도 좋을 것으로 판단된다. Fig. 8은 실제 현장의 적용에서 첫 번째 저면 반사를 화면 높이의 80%로 맞추고 감쇠계수를 고려하여 수소손상의 정도를 결정하는 도식을 보여주는 것이다. 따라서 감쇠가 일차 지수함수로 감쇠한다고 고려하면 Fig. 8에 나타낸  $U_{lim}$ 라고 정의한 실선을 구할 수 있다. 즉  $D_{SD}$ 의 감쇠계수 이상에서 시험재가 건전하다고 판정할 수 있으나 현장조건을 고려한 여유치를 포함한 값이다. 마찬가지로  $A_{HA}$ 에서  $A_{HA}$ 이하의 감쇠계수를 갖는 시험재를 수소손상으로 판정할 수 있으나 여유치를 포함하여  $L_{lim}$ 이하의 감쇠계수를 갖는 시험재를 수소손상재로 평가할 수 있다. 이러한 이유는 실험실적 측정값을 상회하는 엄격한 기준을 적용함으로써 시험결과와 신뢰성을 향상시키는데 목적이 있다.

Fig. 8 Exponential fitting curve for multiple echoes
