침몰 유조선 경신호의 추가 해양오염 가능성에 관한 연구

Analysis of the risk of further oil spill from Sunken Tanker, "Kyung-Shin"

This paper presents the results of a ten-day long survey for assessing the possibility of further oil spillage from the sunken tanker, Kyung-Shin(995 G/T), which had sunken in the East Sea, off Pohang City, in February 1988. The survey was conducted using remotely operated vehicle(ROV), manned submersible and ultrasonic thickness gauge in September 2001. The external inspection by the optical camera shows that small scale oil spill has been continued from the sunken ship. It's hull thickness was also measured at several points of the ship, using an ultrasonic sensor for assessing the current corrosion status of the sunken ship. Taking into account the results of this survey and the existing salvage report, it is estimated that the remaining oil in the tanker is approximately 600 kl, and this oil could be leaked into marine environment due to continuous severe corrosion if no preventive is taken.

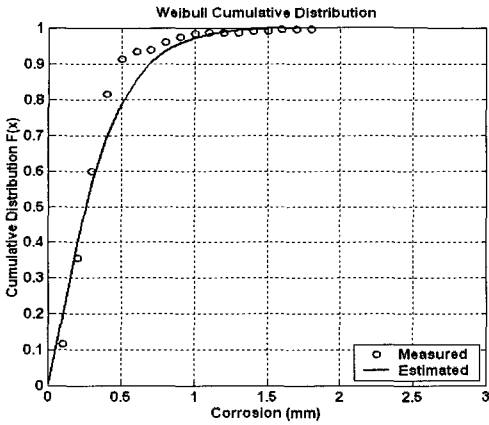
Fig. 9 Weibull parameter estimation and cdf for SHIP 3(Port side shell plate).

여기서 $X = \ln x$, $Y = \ln[-\ln(1 - F_X(x))]$ 이다. 각각의 선박의 부위별 부식에 대한 상대 도수를 구한 후 이 식에 대입하여 최소 사승법으로 α 와 β 를 구하였다. Fig. 9은 이와 같은 방법을 이용해 선박 3의 Port Shell Plate에 대한 Weibull 확률 분포를 구한 것이다. Fig. 9에서 볼 수 있는 것과 같이 선박 3(Port Shell Plate)의 부식속도는 Weibull 확률 분포에 매우 근사하게 나타났으며, 다른 선박의 자료들도 대부분 Weibull 확

를 분포에 근사하게 나타냈다. 그러나 선박별로 Weibull 누적 확률 분포의 형태는 다소 상이하게 나타났는데 이는 선박별로 확률 분포의 계수가 다소 차이가 있음을 보여준다. 앞서 설명한 바와 같이 Weibull 확률 분포는 scale 및 shape 계수에 의해 결정되며 Table 3은 각각의 선박들의 부식 속도 Weibull 확률 분포에 대한 계수를 정리한 것이다. 이를 그래프로 나타내면 Fig. 10, 11과 같다. Fig. 10은 추정된 Weibull 확률 분포 계수들을 선박별로 분류하여 표시한 것이고 Fig. 11은 부위별로 분류하여 표시한 것이다. Fig. 10에서와 같이 선박별로 분류하였을 때 Weibull 계수들이 보다 응집된 형태로 나타났다. 이는 부식 속도 확률 분포 계수가 선박별로도 상이한

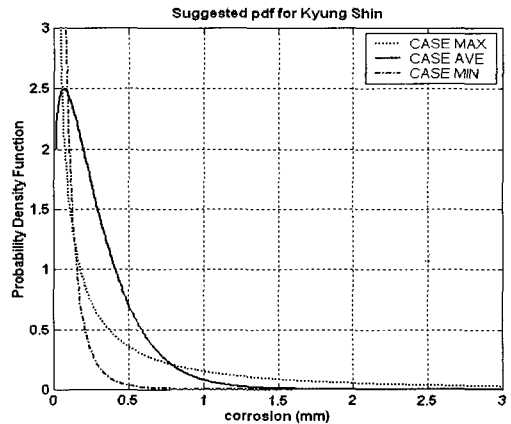
Fig. 12 Suggested probability density function for Kyung Shin.

경신호의 침몰 전 부식 상태를 추정하기 위해서 Table 2와 3으로부터 최대 평균 부식(CASE MAX)을 나타내는 계수와 최소 평균 부식(CASE MIN)을 나타내는 계수 그리고 계수들의 평균값을 사용한 경우(CASE AVE)에 대하여 각각 부식 평균과 표준 편차를 계산하였다. 여기서 계수들의 평균값을 사용한 경우(CASE AVE)는 상/하위 25%를 버리고 평균값을 계산하였다. 이때의 shape/scale계수는 각각 (0.499/0.313), (0.704/0.044), (1.195/0.303)이었다. Fig. 12는 이와 같은 세 가지 경우에 대한 확률 밀도 함수를 나타낸 그림이다. CASE MAX의 경우에서 보다 부식 크기의 범위가 넓게 나타남을 보여준다. 이

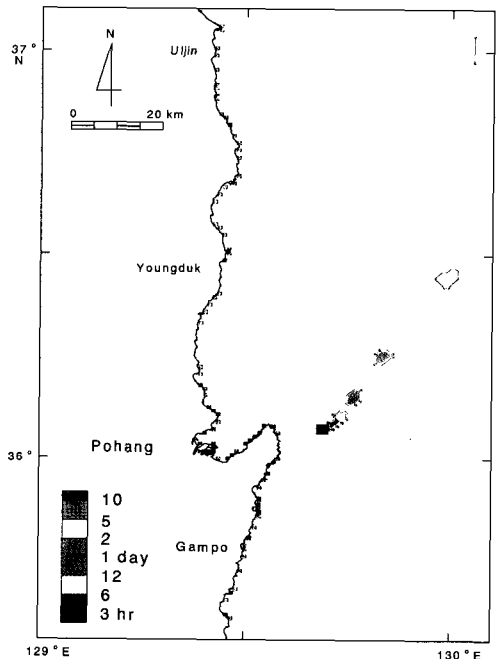
Fig. 15 Result of oil spill simulation. (Average condition, winter)

경신호에서 유출량이 증가하여 주변 해양을 오염시킬 가능성에 대한 분석은 경신호 침몰지점 주변해역의 해역특성(바람, 수온, 해수 유동)을 바탕으로 1986년부터 1995년까지 10년간 평균적 바람상태에서의 유출유 확산 시뮬레이션 결과와 악천후 또는 태풍과 같은 특정상황에서의 유출유 확산시뮬레이션 결과를 바탕으로 수행되었다. 본 연구의 유출유 확산 예측 시뮬레이션은 한국 해양연구원에서 개발된 유출유 확산 예측 시뮬레이션 시스템을 활용하였다[10]. 분석 결과 평균적 바람상태에서는 정도의 차이는 있지만 사계절 모두 유출유가 북동방향으로 확산되고 해안으로는 부착하지 않는 것으로 나타났다(Fig. 15 참조). 특정상황에서는 시뮬레이션 조건을 8 방위(북풍, 북동풍, 동풍, 남동풍, 남풍, 남서풍, 서풍, 북서풍)에서 5%이상의 바람이 지속적으로 작용하는 경우로 설정하였으며, 시뮬레이션 결과, 북동풍, 동풍, 남동풍이 지속적으로 나타나는
