충돌형태에 따른 자동차 프레임 변형시 변형분석 및 차체수리에 관한 실험적 연구

An Experimental Study on the Deformation Analysis and Automotive Body Repair in Automobile Frame Deformation according to Collision Types

Abstract : In present study, the deformation analysis and automotive body repair were analyzed with respect to collision types by case studies. As a result, lots of data for the automobile frame deformation caused by collision were collected and analyzed according to collision types. It was shown from the result that the frame deformation patterns were able to be roughly grouped by collision positions of vehicles. Repair plans of deformed frames could be carried on the measured data. It was shown that the deformed vehicle frames were sufficiently repaired to be normal in driving characteristics from the performance test of repaired vehicles.

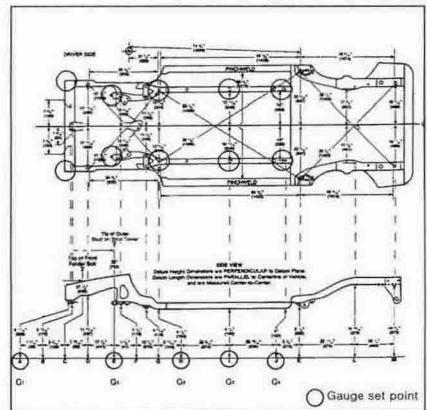
Fig. 9. Dimension chart of EXCELL made by HYUNDAI

OK는 차체치수도의 기준치와 일치한 경우이다. 프레임의 변형을 분석하면 Fig. 9의 차체치수도 G₁지점에 트램게이지를 설치하여 사고차량을 측정한 결과 프론트크로스멤버의 차체치수도는 900mm인데 반하여 사고차량은 810mm이므로 Fig. 10의 센터라인(CL)을 중심으로 우측으로 너비가 변형된 사이드스웨이(SS : Side Sway) 현상이 발생하였음을 알 수 있다. 이는 차량충돌시 전면프레임의 우측면쪽으로 충돌하여 우측옆으로 밀려 센터라인이 이격된 것으로 생각된다. 한편 Fig. 10의 프레임측정 결과를 보면, Fig. 9의 차체치수도의 G₁지점에 센터라인 계측기를 설치하여 충돌후 사고차량을 계측한 결과 테이텀라인으로 부터 전면우측 지점까지의 기준치인 220mm 보다 65mm 낮은(Low) 285mm이였고 전면좌측부는 기준치인 220mm 보다 20mm 높은(High) 200mm이였으며, Fig. 9의 차체치수도의 G₅지점에 계측기를 설치하여 계측한 결과 테이텀라인으로부터 전면우측 지점까지의 기준치인 762mm 보다 32mm 높은(High) 730mm 이였고 전면좌측부는 기준치인 762mm 보다 42mm 낮은(Low) 804mm이였다. 그리고 Fig. 9의 차체치수도의 G₂지점에 계측기를 설치하여 계측한 결과 테이텀라인으로 부터 전면우측지점까지의 기준치인 104mm 보다 5mm 낮은(Low) 109mm이었으며 전면좌측부는 기준치인 104mm 보다 10mm 높은(High) 94mm이었다. 따라서 계측기를 설치한 G₁, G₅, G₂지점으로 전면부 좌측과 우측이 높이가 서로 교대로 높고 낮아 비틀린 형태인 트위스트(TW : Twist)가 발생함을 알 수 있다. 트위스트는 충돌시 차량손상이 큰 경우(대파) 발생하며 사례1경우는 충돌로 인해 전면우측부 또는 전면좌측부가 올라가 있거나 내려가 있으면 반대는 내려가 있거나 올라가 있어 트위스트가 발생

함을 알 수 있다. 또한 Fig. 9의 차체치수도의 G₁지점에 G₂지점까지 계측기를 설치하여 사고차량을 트램게이지로 계측한 결과 Fig. 10과 같이 전면 우측 충돌로 인해 프론트사이드멤버의 기준치인 1111mm 보다 90mm 짧아진 1021mm로 쇼트레일이(SR : Short Rail)이 발생함을 알 수 있다. 쇼트레일은 프레임 파손시 가장 일반적인 형태중 하나이다. 사례1의 경우는 전면우측 충돌시 우측레일이 아코디온 형태처럼 밀려나서 짧아진 형태이며 차체치수도와 비교한 결과 우측레일이 90mm가 짧아졌음을 알 수 있다.

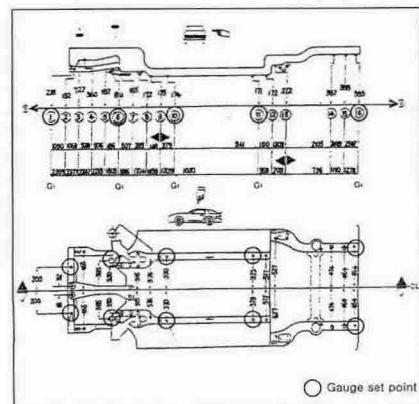
Fig. 15. Dimension chart of ACCENT made by HYUNDAI

도의 프론트크로스멤버 기준치인 400mm보다 120mm가 짧은 280mm가 계측되어 좌측으로 너비가 변형되어 있어 사이드스웨이(SS) 현상이 발생했음을 알 수 있다. 이는 차량충돌시 전면프레임의 좌측면쪽으로 충돌하여 좌측옆으로 밀려 Fig. 16처럼 센터라인(CL)이 이격된 것으로 생각된다. Fig. 15의 차체치수도에서와 같이 트랩케이지 계측기를 ①과 ⑥에 설치하여 프론트사이드멤버 길이를 측정한 결과 기준치인 583mm보다 152mm 짧아진 431mm가 측정되어 Fig. 16처럼 전면 좌측부에 쇼트레일(SR)이 발생함을 알 수 있다. 이는 전면좌측 충돌시 좌측사이드멤버가 아코디온 형태처럼 밀려나서 짧아진 형태이며 Fig. 15의 차체치수도와 비교한 결과 좌측사이드멤버가 152mm가 짧아졌음을 알 수 있다. 또한 Fig. 15의 차체치수도처럼 ①지점에 센터라인계측기를 설치하여 충돌된 사고차량을 계측한 결과 데이텀라인으로부터 전면우측 지점까지의 기준치인 235mm보다 12mm 낮은(Low) 247mm이었으며 전면좌측부는 기준치인 235mm보다 16mm 높은(High) 219mm이었다. 또한 Fig. 15의 차체치수도의 ⑥지점에 맥퍼슨계측기를 설치하여 계측한 결과 Fig. 18에서처럼 데이텀라인으로부터 전면우측지점까지의 기준치인 811mm보다 10mm 높은(High) 801mm이었으며 전면좌측부는 기준치인 811mm보다 5mm 낮은(Low) 816mm이므로 계측기를 설치한 ①과 ⑥지점을 기준으로 전면부 좌측과 우측이 높이가 서로 교대로 높고 낮아 비틀린 형태인 트위스트(TW)가 발생함을 알 수 있다. 이는 전면좌측 충돌로 인해 전면좌측부 또는 전면우측부가 올라가 있거나 내려가 있으면 반대는 내려가거나 올라가 있어 트위스트가 발생함을 알 수 있다.

여 Fig. 15의 차체치수도 ①의 전면우측과 전면좌측의 데이터라인의 높이가 각각 234mm, 233mm로 교정되었고 ⑥의 전면우측과 전면좌측의 데이터라인의 높이가 각각 810mm, 809mm로 수평과 데이터라인의 높이가 동시에 교정되어 트위스트가 교정되었음을 알 수 있다.

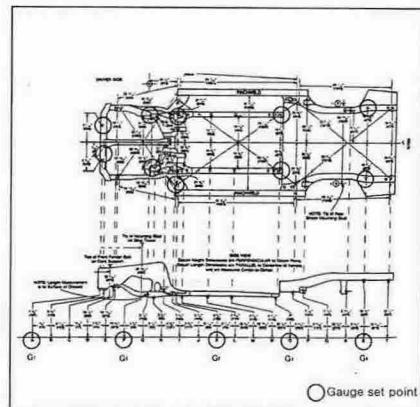
Fig. 21. Dimension chart of ELANTRA made by HYUNDAI

Fig. 20는 Table 1의 사례3인 측면 B필라 충돌이며 그림에서와 같이 차량의 측면 B필라 충돌지점을 나타내고 있다. 대상차량은 엘란트라이며 프레임변형을 분석하면 전후면 게이지의 수평에 맞는 반면에 Fig. 21의 차체치수도에 의해 동그라미로 표시된 G₁지점에 트램게이지 계측기를 설치하여 계측한 결과 프론트크로스멤버 폭이 기준치인 480mm보다 8mm짧아진 472mm이었으며 역시 차체치수도에 의해 G₂지점에 트램게이지 계측기를 설치하여 계측한 결과 좌측사이드멤버와 우측사이드멤버사이의 폭이 기준치인 448mm보다 12mm 짧아진 436mm이었다. 따라서 Fig. 22에서의 분석결과처럼 중앙부 게이지는 킥다운과 센터핀이 왼쪽으로 밀려들어가 사이드스웨이가 형성되어 있으나 전면은 반대로 오른쪽 사이드스웨이가 형성되었음을 알 수 있다. 이처럼 전면프레임이 우측옆으로 밀려 센터라인이 이격되었고 중앙부에는 좌측옆으로 밀려 센터라인이 이격되어 바나나 형태로 사이드스웨이 변형이 일어났는데 이는 차량 측면충돌시 사이드 멤버에 충격이 집중되어 일어난 결과로 생각된다. 또한 측면 B필라 충돌로 중앙부가 휘어져 G₂지점에서 G₃지점까지 계측기를 설치하여 계측한 결과 중앙부의 사이드멤버의 기준치인 1334mm보다 62mm줄어든 1272mm가 계측되어 쇼트레일이 발생됨을 알 수 있다. 한편 측면 B필라 충돌로 높이의 G₂지점에 센터라인게이지를 설치하여 계측한 결과 데이터라인에서 사이드멤버까지 기준

높이인 150mm보다 42mm낮은 108mm가 계측되어 데이터라인으로부터 변형인 새그(Sag)가 발생하였다. 새그는 사이드멤버의 두면이 똑같이 위로 휘어진 킥업(Kick up)과 반대로 아래로 휘어진 킥다운(Kick down)이 발생하는데 사례3의 경우는 위로 휘어진 킥업이 발생함을 알 수 있다. 이는 Fig. 20처럼 충돌시 충돌지점이 높아 훈더와 도어가 뒤로 밀려서 킥업이 일어났으며 G₂지점에서 G₃지점까지 계측한 결과 킥업으로 인해 데이터라인보다 42mm 처져 있음을 알 수 있다. 따라서 Fig. 23처럼 인장한 결과 데이터라인으로부터 사이드멤버의 높이가 151mm로 복원되어 새그가 수정됨을 알 수 있고 또한 좌, 우측 레일에 클램프를 사용하여 필요지점으로 타워를 이동하면서 인장을 실시한 결과 프론트크로스멤버의 길이, 좌우사이드멤버의 폭 및 중앙부사이드멤버길

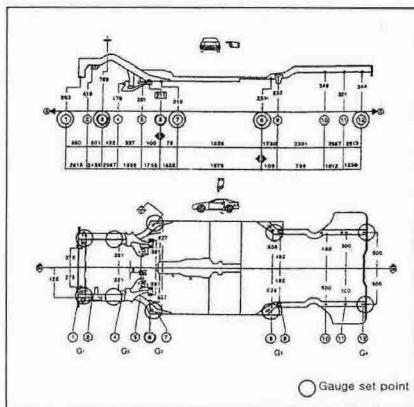
Fig. 25. Dimension chart of LEMANS made by DAEWOO

Fig. 24는 Table 1의 사례4인 측면 A필라 충돌이며 그림에서와 같이 차량의 측면 A필라 충돌지점을 나타내고 있다. 대상차량은 르망이며 육안으로보면 운전석 플로워 패널이 심하게 파손되었다. Fig. 25의 차체치수도에 의해 ①번지점에 계측기를 설치하여 Fig. 26과 같이 사고차량의 변형을 측정한 결과 프론트크로스멤버의 길이가 기준치인 550mm보다 13mm 짧아진 537mm이었으므로 전면부에 사이드스웨이가 발생함을 알 수 있다. 이는 사례3의 경우와 달리 사례3의 B필라 충돌 경우보다 앞부분인 측면 A필라 충돌시 사이드멤버에 충격이 집중되지 않아 바나나

형태의 변형이 발생되지 않았으며 따라서 전면프레임의 우측옆으로만 밀려 센터라인이 이격되어 우측으로 사이드스웨이 현상이 발생된 것으로 생각된다. 또한 차체치수도의 ①지점과 ⑥지점 사이에 게이지를 설치하여 계측한 프론트사이드멤버의 기준치인 960mm보다 38mm 짧아진 922mm가 측정되어 Fig. 27과 같이 전면 우측부에서 쇼트레일이 발생함을 알 수 있다. Fig. 28처럼 인장을 실시하여 복원한 결과 프론트크로스멤버의 폭과 프론트사이드멤버의 폭이 각각 549mm와 959mm로 교정되어 프레임이 복원되었음을 알 수 있다.

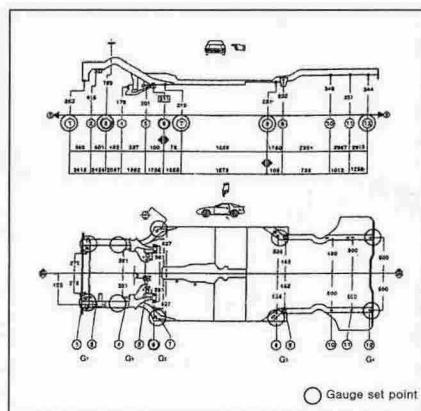
Fig. 30. Dimension chart of LEMANS made by DAEWOO

Fig. 29는 Table 1의 사례5인 후면충돌이다. 대상 차량은 르망이며 Fig. 30의 차체치수도에 의해 계측기를 설치하여 변형을 측정하였다. 차체치수도에 의해 계측기를 ⑫에 설치하여 Fig. 29와 같이 트램케이지로 리어크로스멤버를 측정한 결과 기준치인 1000mm보다 35mm 짧아진 965mm가 측정되었고 또한 그림과 같이 수평바가 좌측이 낮아 센터핀을 확인한 결과 좌측으로 사이드스웨이된 것을 알 수 있다. 이는 차량 후면충돌시 후면프레임의 좌측면쪽으로 충돌하여 좌측옆으로 밀려 센터라인이 이격 되었음을 알 수 있다. 또한 차체치수도에 의해 계측기를 ⑧과 ⑫에 설치하여 리어사이드멤버를 계측한 결과 기준치인 1258mm보다 19mm 짧아진 1239mm가 측정되어 후면 우측부에 쇼트레일이 발생됨을 알 수 있다. Fig. 32처럼 타워를 후면과 측면으로 이동시켜 인장하여 센터핀을 맞추어 트램케이지로 측정한 결과 리어크로스멤버와 리어사이드멤버의 길이가 각각 999mm와 1256mm로 차체치수도의 오차 한계 안에 있

고 또한 센터핀과 수평바가 일치함으로 프레임변형 복원이 완료되었음을 알 수 있다.
