재해사례연구 감전·추락 재해

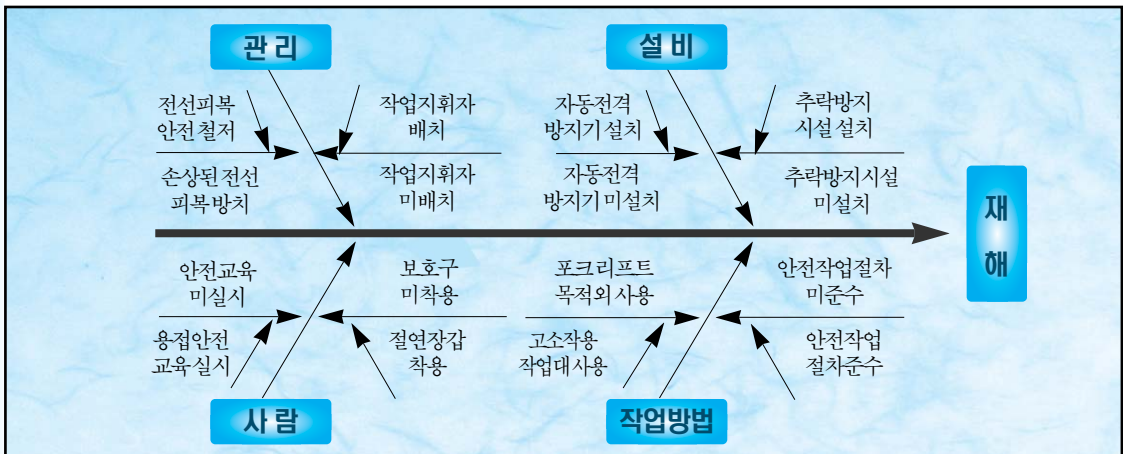
- 가. 교류아크용접기에 자동전격방지기 미설치
- 나. 홀더선 피복손상에 대한 충전부 방호조치 미 실시
- 다. 부적절한 작업대 사용
- 라. 추락방지조치 미흡

교류아크용접기의 홀더선, 전원선 등의 피복은 손상되지 않도록 유지·관리하여야 함.

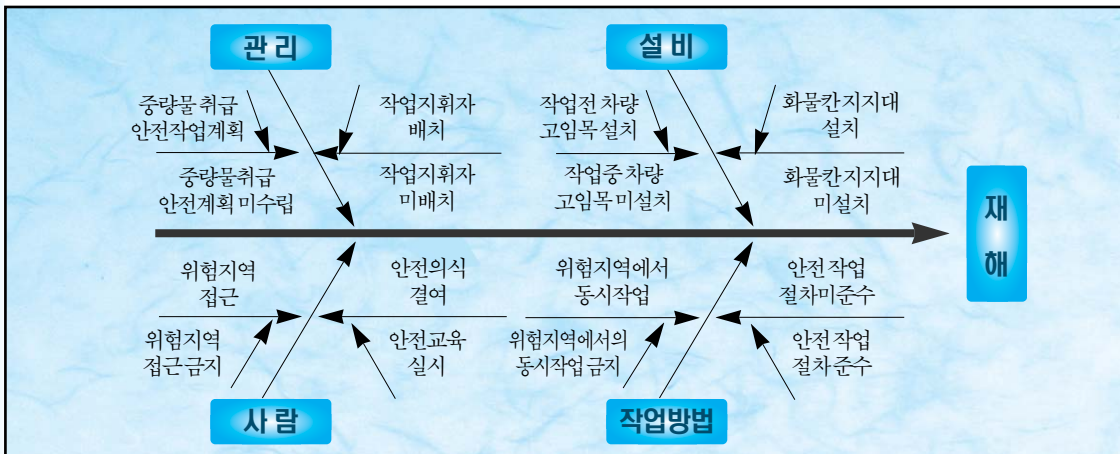
- 가. 작업방법 불량
- 나. 중량물 취급시의 작업계획 미수립
- 다. 관리감독소홀

가. 화물중간에 빼내기 금지

적재된 화물을 하역작업시 하단이나 중간에서 화물을 빼내면 적재된 화물더미가 불안정해지므로 균형이 흐트러지지 않도록 위에서 차근차근 하역해야 함.

나. 중량물 취급시의 작업계획 수립 및 이행

중량물 취급 등 위험한 작업에 있어서 작업계획서를 작성하고 이를 준수하도록 내용을 당해 근로자에게 주지시킴.

다. 작업지휘자 지정 철저

화물의 중량이 100킬로그램 이상인 화물을 차량계 하역운반기계로 내리는 작업을 할 때에는 당해 작업 장소에 지휘자를 지정하여 작업을 직접 지휘토록 함.
