하마오카 원전 1호기 배관 파단 사고

仲神 元順

중부전력(주) 원자력관리부 운영그룹 과장

2001년 11월 7일 정상 운전중인 하마오카 1호기(540MWe BWR-4 노형)의 잔열 제거 계통 증기 응축 배관에서 배관 파열 사고가 발생했다.

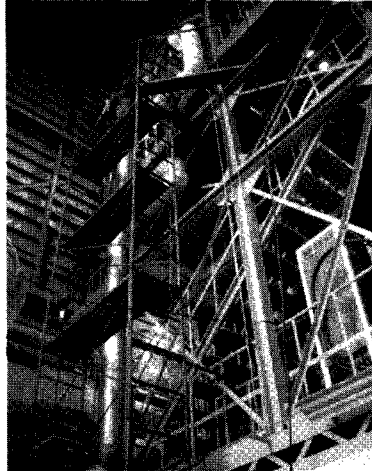
(그림 7) Test Facility of Non-Condensable Gas Accumulation and Pressure Transient

• 동 장비로 HPCI 정기 시험 당시의 압력 과도 상태(0.06MPa)시의 비응축성 기체 거동을 관찰하였다. HPCI 정기 시험 당시의 압력 변화는 최적 열수력 해석 코드인 TRAC를 사용하여 분석하였다. 안전성 측면에서 시험 기체는 수소 대신 헬륨을 사용하였다(그림 7).
