필댐의 안정성 해석 연구(II)

A Study on the Safety Analysis of Rock Fill Dam (II)

경북 청도군 소재 운문댐의 안전진단을 목적으로 지반조사 및 계측자료의 분석이 수행되었다. 특히, 운문댐은 1998년에 3차례에 걸쳐 댐의 정상부에 함몰현상이 발생되었으며, 이러한 함몰현상이 대해 많은 조사가 이루어졌으며, 이에 따라 CGS보강공법을 2000년에 시행하였다. 댐의 함몰현상의 메카니즘에 대해 많은 의견이 있으나, 누수에 의한 내부침식이 가장 유력하다. 필댐에 있어서의 과대누수는 댐의 안정성의 평가하는데 가장 중요한 변수로 작용하므로, 토질시험, 계측자료 및 시추자료를 통한 댐체의 누수 및 거동분석을 수행하였다. 자료들을 종합해 본 결과, 부실시공, 댐의 응력전이, 수압할렬의 가능성, 누수 취약대 등과 같은 댐의 거동에 대한 여러 가지 정보를 얻을 수 있었다. 또한, 토질시험에서 코아재료의 적합성에 문제가 있었음을 발견하였다. 댐 체체에서도 연약대가 발견되었으며, 여수로 근접한 부분에서 누수의 가능성이 높은 것으로 나타났다. 거동분석에서는 댐 코아의 수압할렬이나 응력전이에 의한 손상이나 유로의 가능성도 배제할 수 없었다.

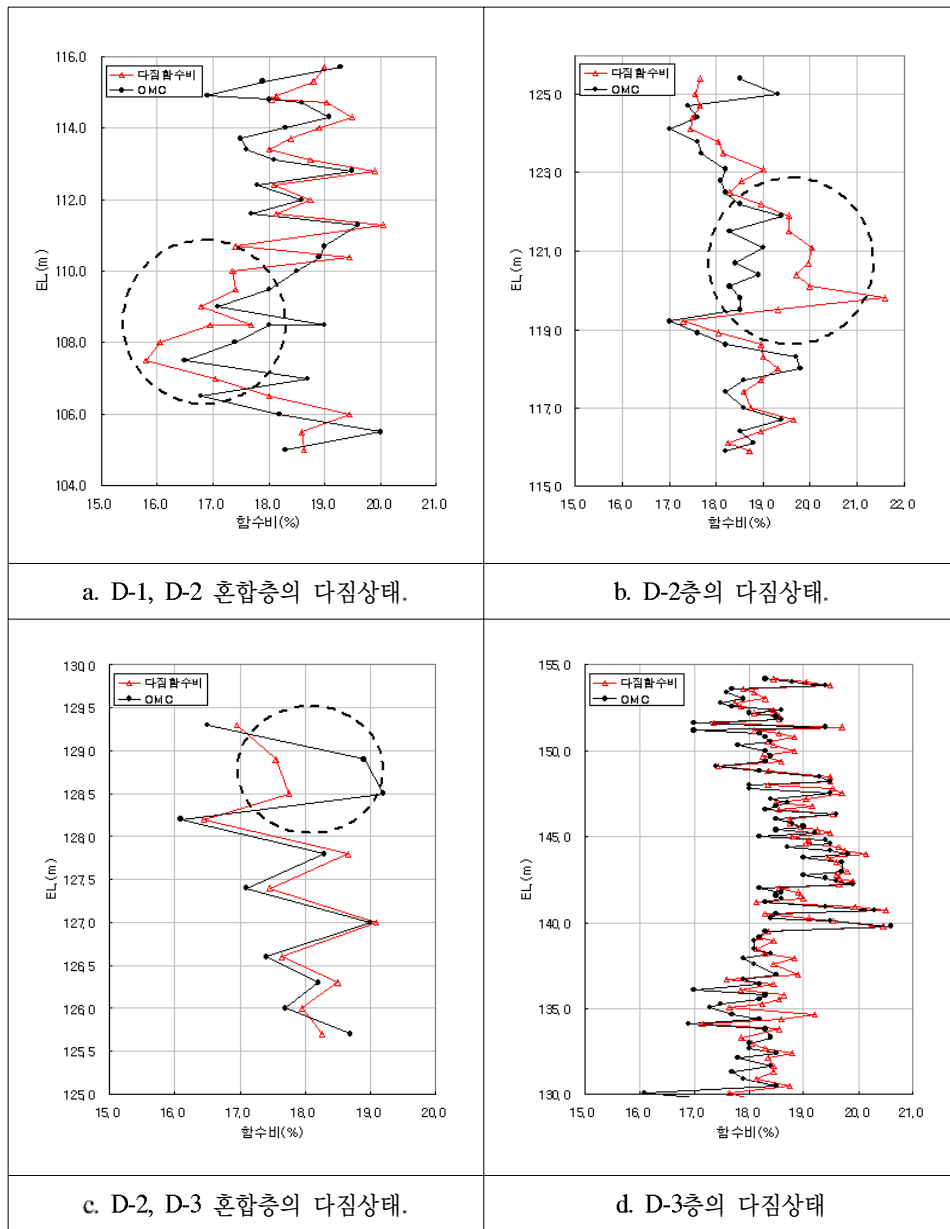
Fig. 5 토취장별 다짐상태

107~110m과 EL.129m부근에서는 건조측으로, EL.120~122m구간에서는 습윤측으로 시공되었음을 알 수 있다. 습윤측으로 코어를 다질 때 건조측보다 차수성이 높은 것으로 일반적으로 알려져 있다. 따라서 균열 및 수압할렬의 가능성도 그만큼 감소하게 된다. 하지만 높은 습윤다짐은 건설중에 발생하는 간극수압과 변위에 대한 안정성의 문제를 발생시킬 수 있는 우려가 있다.

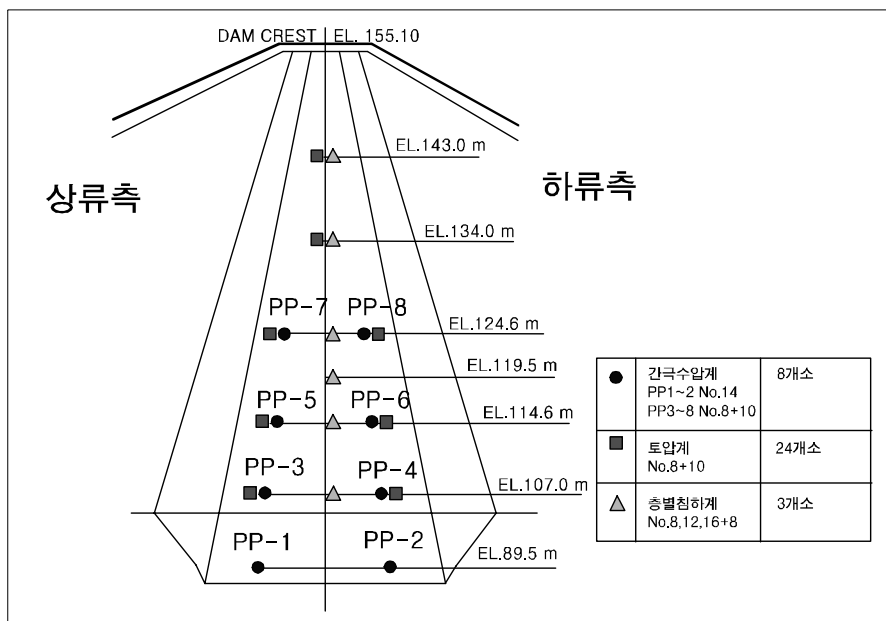
Fig. 9 매설된 계측기 위치도

하였다. 한편, 층별침하계는 댐이 완공된 1995년에 설치하였다. 대부분의 침하가 건설기간중에 발생되는데, 초기자료가 없을 뿐만 아니라, 2년간의 계측된 침하도 미약하며, 침하와 용기가 반복적으로 측정되는 것으로 보아 계측기에 문제가 있는 것으로 판명되었다. 따라서 층별침하 계측자료 역시 분석에서 제외하였다.

간극수압계는 댐의 기초에서부터 EL. 124m까지 한 단면에 총 8개가 매설됐으며, 토압계는 EL. 108~143m까지 8곳에 매설되어 있는데 1곳 당 수평, 45°, 135°로 3개씩 매설되어 총 24개이다. 계측빈도는 「댐시설 유지관리」 기준의 제1기로 계측을 해오고 있는데, 간극수압계와 토압계는 주 1회 측정, 누수량은 매일 측정되고 있다.
