화력 발전용 보일러 덕트-팬 시스템의 진동현상에 대한 연구 : 입구측 와류에 의한 과대진동 사례

A Study on the Vibration Phenomena of the Duct-fan Systems
in Fossil Fueled Boilers : Inlet Vortex Induced Excessive Vibration

김 철 흥† · 주 영 호*

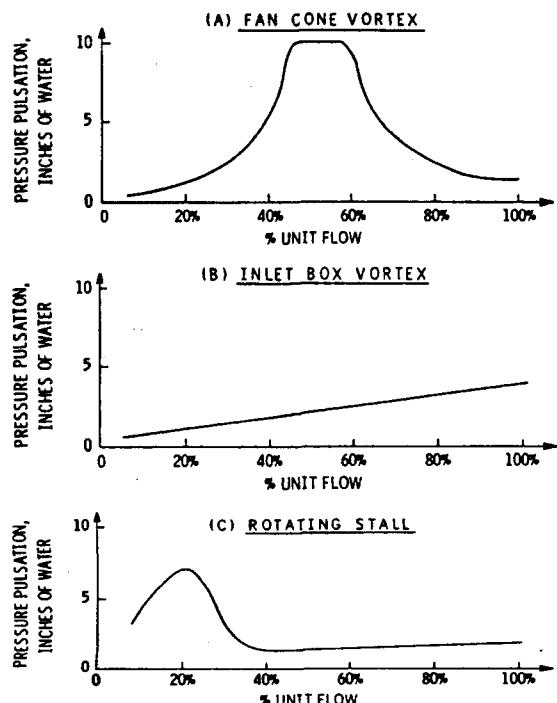
Fig. 1 Vibration as a function of flow

이 문제는 1.5 m 이상의 큰 직경을 가진 입구측 베인으로 풍량을 조절하는 팬(inlet vane controlled fan)에서만 나타난다. 입구측 콘 와류의 가장 뚜렷한 특징은 진동은 Fig. 1(a)와 같이 부분부하인 중간 작동영역에서만 발생하는 것으로 발생 영역은 팬 제작사에 따라 다소 차이가 있다. 대개 30 %이하 베인 개도(vane opening)에서는 압력맥동은 작고, 30 %에서 증가하여 50 % 베인 개도에서 최고 높다. 50 %에서 70 %까지 베인 개도에서 압력맥동은 감소한다.

약 70 % 베인 개도에서 압력맥동은 다시 정상상태로 된다. 두 번째 특징은 압력맥동이 비정상적으로 매우 크다는 것이다. 보통, 정상상태인 경우 0.25~0.5 kPa의 압력맥동이 발생되는 데 비해 입구측 콘 와류의 경우 압력맥동이 클 경우 약 12 kPa정도 발생되고, 이 높은 압력맥동은 덕트, 보강재 및 지지구조물의 진동을 크게 야기시켜 크랙을 발생시킨다. 맥동주파수는 다소 팬 제작사에 따라 차이가 있으나 팬 운전주파수의 0.5~5배의 이산 주파수 성분을 가진다고 보고되고 있다.⁽¹⁾

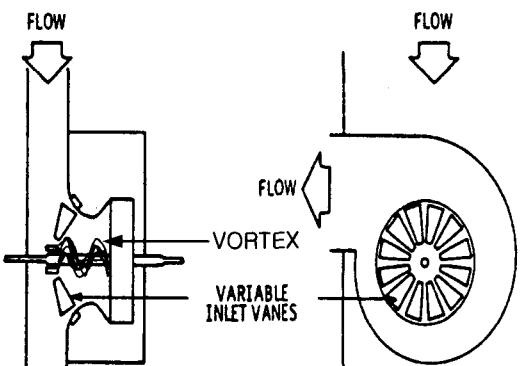
(a) Variable inlet vane controlled fan

입구측 콘 와류의 발생 원인은 Fig. 2(a)의 팬 개략도에서와 같이 입구측 베인 하류에서 발생한 와류는 팬의 축계 주위로 주기적으로 휘돌리는 세차운동을 하고, 와류는 임펠러를 통과하면서 높은 압력맥동을 발생시킨다고 문현에서 보고하고 있다. 이 현상은 흔히 세면대의 배수구에서 쉽게 관찰할 수 있는 것으로 와류를 발생시키면서 유체가 급격히 좁아지는 곳을 통과할 때 발생된다.⁽¹⁾

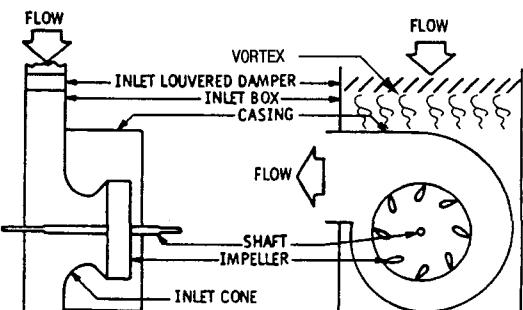
(b) Inlet louvered damper controlled fan

입구측 박스 와류에 의한 압력맥동은 Fig. 2(b)와 같이 입구측 베인 조절 햄 및 입구측 댐퍼 조절 햄 (inlet damper controlled fan)에서 발생한다. 구별 짓는 특징은 Fig. 1(b)와 같이 개도에 따라 압력맥동이 증가한다. 진동은 햄의 상류 및 하류 양쪽에서 발생 한다. 덕트 내의 압력맥동은 중간 정도로 보통 1 kPa 이하의 작은 값을 가진다. 덕트 및 보강재가 크게 진동이 발생하지만 구조적 손상은 발생하지 않는다. 이 문제와 관계한 맥동주파수의 형태는 항상 랜덤 (random)이라고 보고되고 있다.⁽¹⁾ 이 문제에 대한 원인은 입구측 박스(inlet box)에 위치한 댐퍼 후단에서 와류가 발생되어 폭이 좁아지는 입구측 콘(inlet cone)을 통과하면서 흐름이 가속되어 와류가 매우 크게 증폭된다. 입구측 박스 와류는 Fig. 2(a)와 같이 입구측 베인 후단부에서 발생하는 입구측 콘 와류와 크게 차이가 있다.

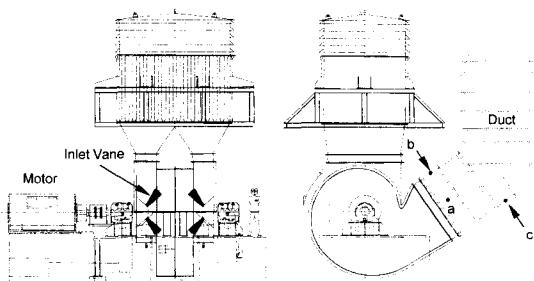
Fig. 3 Schematic of fan-duct system

Fig. 3에 화력500 MW발전용 보일러의 P.A. 덕트-햄 시스템을 나타내었다. 본 시스템은 P.A. 햄에서 송풍된 공기를 미분기를 거쳐 보일러 연소로까지 이송하는 설비이다. P.A. 햄은 Table 1에 나타낸 것과 같이 양흡입 원심형(double suction centrifugal)으로 1800 rpm으로 회전하는 전기 모터와 직결로 체결되어 있고, 풍량은 햄 입구측에 설치된 베인의 개도로서 조절하는 입구 베인 조절형이다. 입구측 베인은 로터의 축방향으로 설치되어 있고, 입구측 베인의 개도가 0 %일 때는 베인의 각도는 0°으로써 완전히 닫히고, 100 %에서는 베인 각도는 75°으로써 흡입되는 공기는 임펠러 로터 회전방향의 접선방향으로 흐른다. 실험은 햄 입구측의 입구측 베인에서 발생하는 입구측 콘 와류에 주안점을 두어 햄 출구측 덕트에서 진동, 압력맥동을 입구측 베인 개도에 따라 측정하였다. Fig. 3에 진동 및 압력맥동 위치를 나타내었다. 압력은 햄 출구 측 덕트의 a, b, c점에 구멍(hole)을 뚫어 변동압력을 측정할 수 있는 압전형(piezo type) 압력센서를 설치하였다. 측정한 압력맥동은 데이터 레코더(data recorder)에 저장한 후, 신호분석기(FFT analyzer)를 통해 분석하였다.

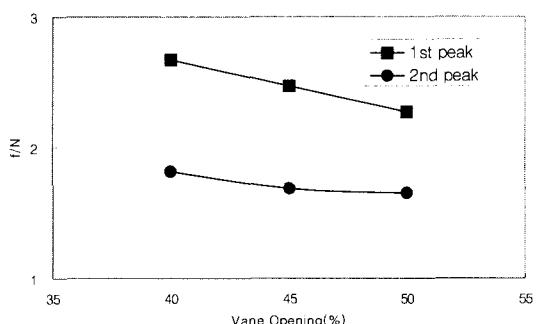
Fig. 6 Frequency of pressure pulsation with vane opening

B점에서 측정한 압력맥동을 베인 개도에 따라 4번의 평균하여 스펙트럼 분석한 결과를 Fig. 5의 워터풀(waterfall plot)으로 나타내었다. 그림에서 알 수 있듯이 압력맥동 진폭이 클 때는 압력맥동 주파수는 이산적으로 분포하고, 압력맥동 진폭이 작을 때는 맥동 주파수는 넓게 분포하고 있다. 특히, 개도 45 %에서 압력맥동의 진폭이 가장 크고, 이때 진동수는 50.5, 74 Hz이다. 입구측 와류가 발생하고 있는 부분 부하인 40~60 %의 개도에 대하여 b점에서 측정한 압력맥동 스펙트럼의 가장 큰 진폭과 두 번째 크기의 진폭에 대한 주파수를 Fig. 6에 나타내었다. 입구측 베인의 개도 증가함에 따라 압력맥동 주파수는 점점 감소하고, 맥동주파수는 햄 운전 주파수의 약 1.5~2.5x 성분을 나타내고 있으며 이는 Chen의 결과⁽⁵⁾와 동일하다.
