## 건물화재시 창문재료에 따른 내화특성 연구 A Study on the Characteristics of Fire Resistance of Window Material in Compartment Fire

Man-Sung Hur<sup>†</sup> · Moon-Seok Jang\* · Soo Cho\*\*

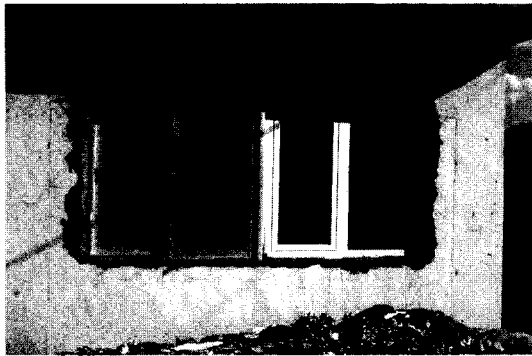
그림 1. 실험건물의 창문 설치현황.

그림 1은 실험이 수행된 창문의 전경을 보여주고 있으며, 그림 2는 화재실험이 실시되기전 내부의 가연물과 창문의 모습이다.

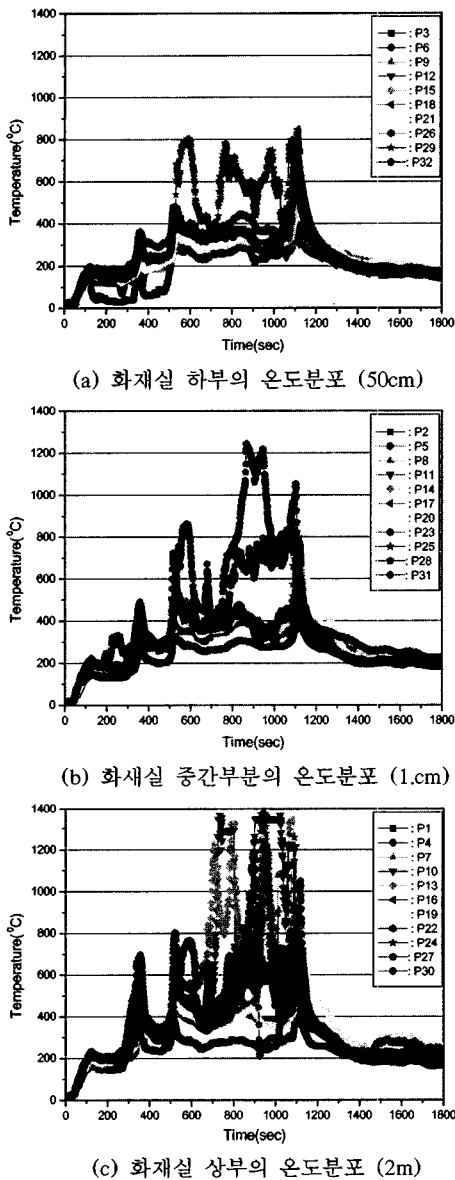
그림 4. 건물 내부의 온도분포도.

건물내부의 온도분포도는 그림 4와 같다. 그림 4(a)는 화재실 하부(50 cm)의 온도분포로 2분경에 약 200°C에 도달하고 그 상태를 2분 정도 유지하다가 5분경부터 온도가 상승하기 시작하여 약 300°C에 도달하였다. 이후 점차적으로 온도가 상승하기 시작하여 8분경에는 화염에 직접 닿은 곳은 온도가 급상승하여 약 800°C가 되었다. 그외는 약 400°C를 유지하다가 18분경에 최고인 약 850°C를 기록하였다. 그림 4(b)는 화재실 중간 높이(1.5 m)의 온도분포로 그림(a)와 비슷한 온도 경향을 나타내었지만 전반적으로 온도는 그림(a)의 하부보다 약 150°C 정도 상승되었고 최고온도는 약 1200°C가 되었다. 그림 4(c)는 화재실 상부(2 m)의 온

도분포로 최고 1300°C 정도까지 도달하여 열전대의 측정범위를 초과하였다. 이것은 하부의 불꽃과 열기가 상부로 올라가 온도가 급상승하였고 하부는 새로운 공기의 유입으로 중간부분이나 천장부분보다 온도가 하강한 것이다. 이후 18분경부터는 가연물의 연소가 감쇠기에 해당되어 점차 온도가 감소하여 30분경에는 200°C 정도를 유지하였다.

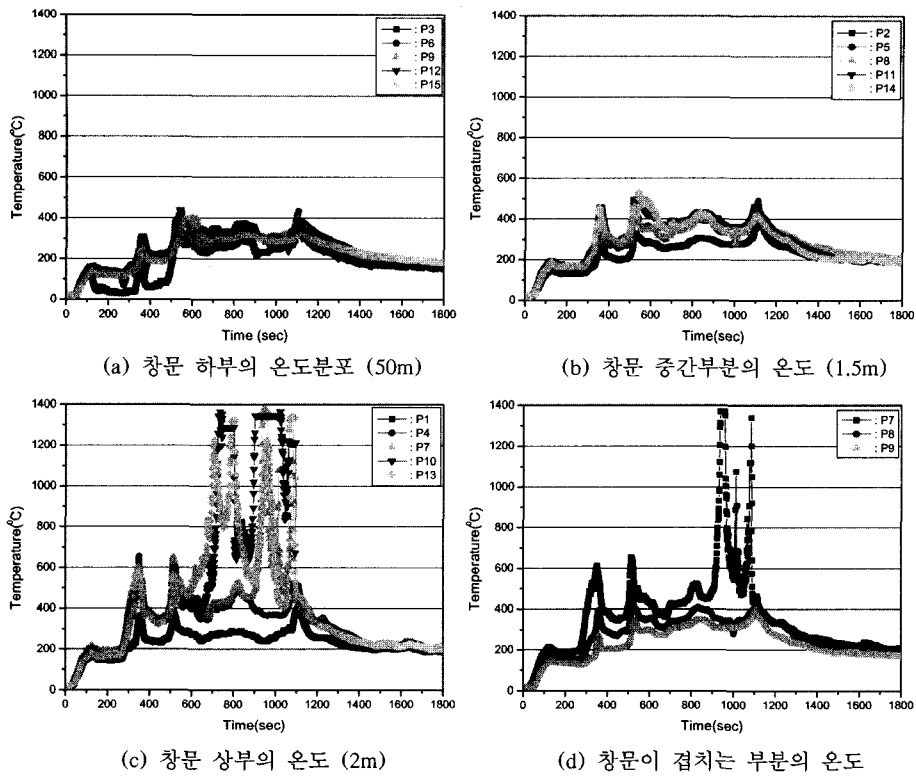
그림 5. 창문 주위의 온도분포도.

다. 건물내부의 온도분포도인 그림 4와 같이 전반적인 온도분포 경향은 비슷하나 창문 주위의 온도는 화재실 전체보다 낮게 나타났다. 이것은 벽기류에 의해 창문 주위는 공기와 섞이면서 온도가 하강하기 때문이다. 그림 5(a)는 창문 하부틀 주위의 온도분포를 나타내는 것으로 문을 통한 공기의 유입으로 400°C 이하를 유지하였다. 그림 5(b)는 창문 중간부분의 온도분포로 하부보다 약 100°C정도 높은 최고 500°C 정도를 나타내었다. 그림 5(c)는 창문 상부틀 주위의 온도분포로 불꽃과 열기류가 직접 닿는 곳은 최고 1300°C 정도까지 나타났다. 그림 5(d)는 창문이 겹치는 부분으로 상부는 1300°C의 고온인 반면에 중간과 하부는 약 400°C 정도로 온도의 확연한 차이를 볼 수 있었다. 방안의 위치에 따라 온도분포가 큰 차이를 보이는 것은 가연물 상부의 불꽃과 열기류에 직접 닿는 곳은 다른 곳보다 온도가 훨씬 높게 나타났다. 이때 화재실 내부 PVC 창문 상부온도가 300°C에 도달하는 5분경에 내부 유리창에 금이 가는 소리를 외부에서 들을 수 있었다. 이보다 30초 정도 후에 알루미늄 창문의 유리창에서도 금이 가는 소리를 들을 수 있었다. PVC 창문은 알루미늄 창문보다 창틀이 화염에 먼저 녹아 타버린 관계로 유리창이 더 많이 파손되었다. 창문 상부의 온도가 500°C이상 급상승하는 6분경에는 창문의 바깥쪽 유리에서도 금이 여기저기 나타나기 시작하였고, PVC 창틀에서는 연기가 새어나오기 시작하였다.
