## 연약층이 협재된 절개면의 안정성 해석 및 대책

### Slope Stability Analysis and Suggestion of Stabilization Methods on Failed Cut-Slopes Interbedded with Weakness Layer

구 호 본 (Ho-Bon Koo)  
김 학 준 (Hak-Joon Kim)\*  
이 대 영 (Dae-Young Lee)

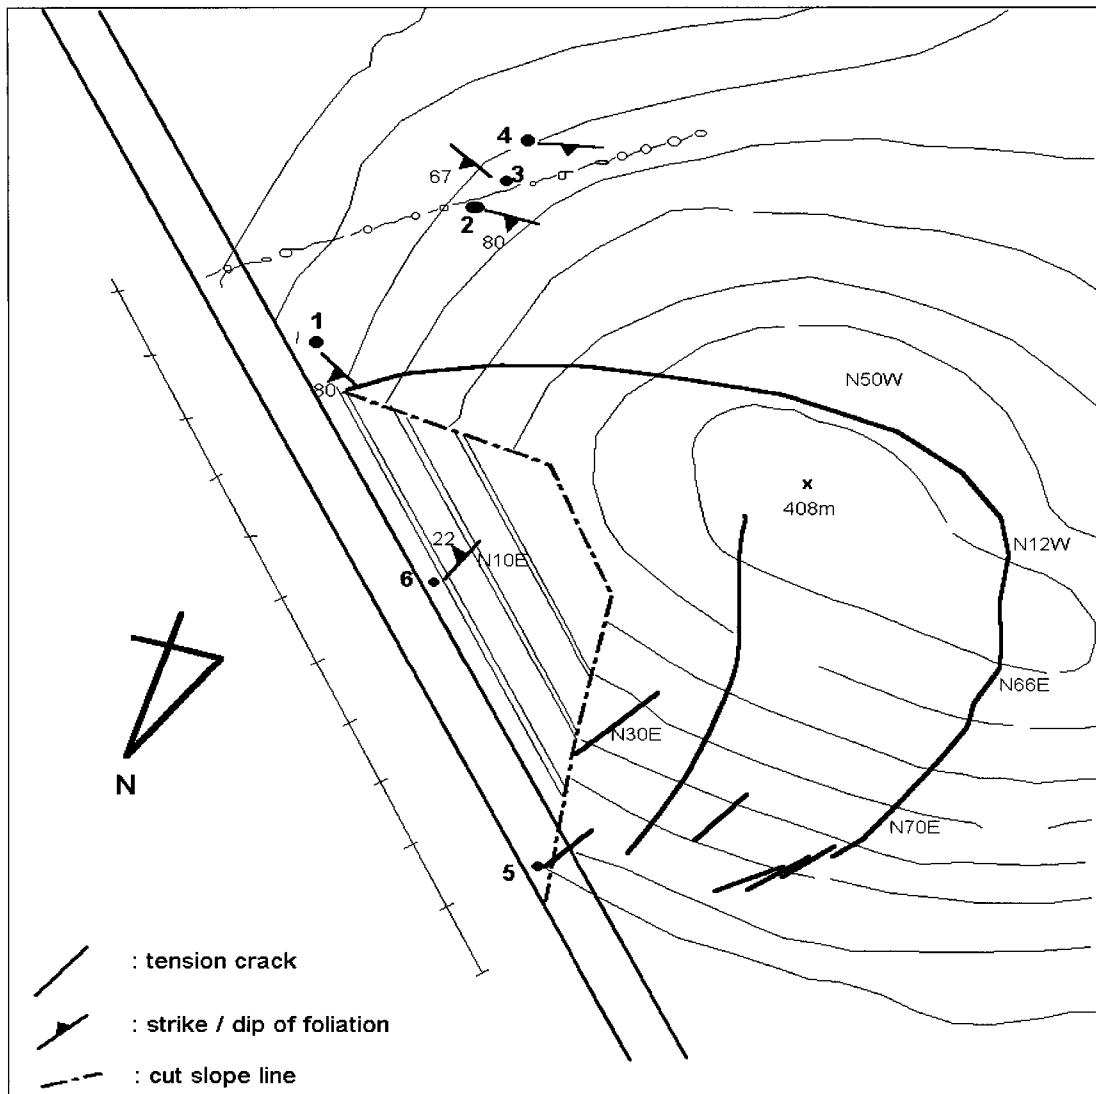
**Fig. 5.** Structural geology map of the study area (Total slope length along the road 190m; 1, 2, 3 Site Investigation No.)

층, 습곡 등의 다양한 지질작용의 영향을 받은 것으로 관찰된다. 조사대상 절개면을 구성하는 암석 가운데 편암층과 편마암층은 엽리구조가 잘 발달되어 있다. 절개면 좌측부 휴게소 예정부지 절토 공사가 시공중인 지역의 편암층의 엽리구조의 방향을 살펴보면 Fig. 4와 같이 N44~58W/30~50NE가 우세하게 나타나며(site 3, Fig. 5), 국부적으로 N80W/80NE 방향(site 1)도 관찰된다. 이에 반해 절개면 우측부에 분포하는 호상 편마암의 엽리구조는 N40E/40SE의 방향성을 갖고 있으며, 절개면의 중앙부는 편암내 엽리면의 방향이 N10~20E/22~26SE로 나타난다. 절개면 주변 엽리면의 방향이 매우 심하게 변화하는 것은 후기 변성작용 동안에 형성된 습곡구조에 의한 것으로 사료된다.

적으로 교란된 형태를 띠고 있는데 site 1 지점 (Fig. 5)에서 나타나는 엽리면의 방향성이 주변 지역과 다른 것은 이러한 이유에 의한 것으로 사료된다.

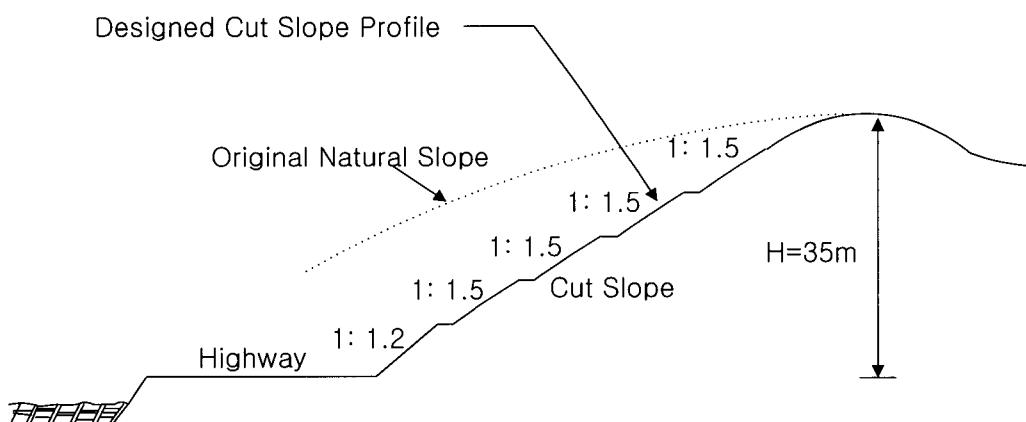
Fig. 6. Profile of the cut-slope

본 붕괴 절개면은 충청남도 당진군에 위치한 매산-가곡 도로공사구간에 위치하고 있다. 시공이 완료된 붕괴 절개면의 규모는 수평방향으로 총 연장 190m, 높이 약 35m, 절개면 경사 1:1.5로 약 34°의 경사도를 가지며, 절개면 정점 35m를 기준으로 절개면 반대편 자연사면은 약 20°의 하향 경사를 가진다(Fig. 6).

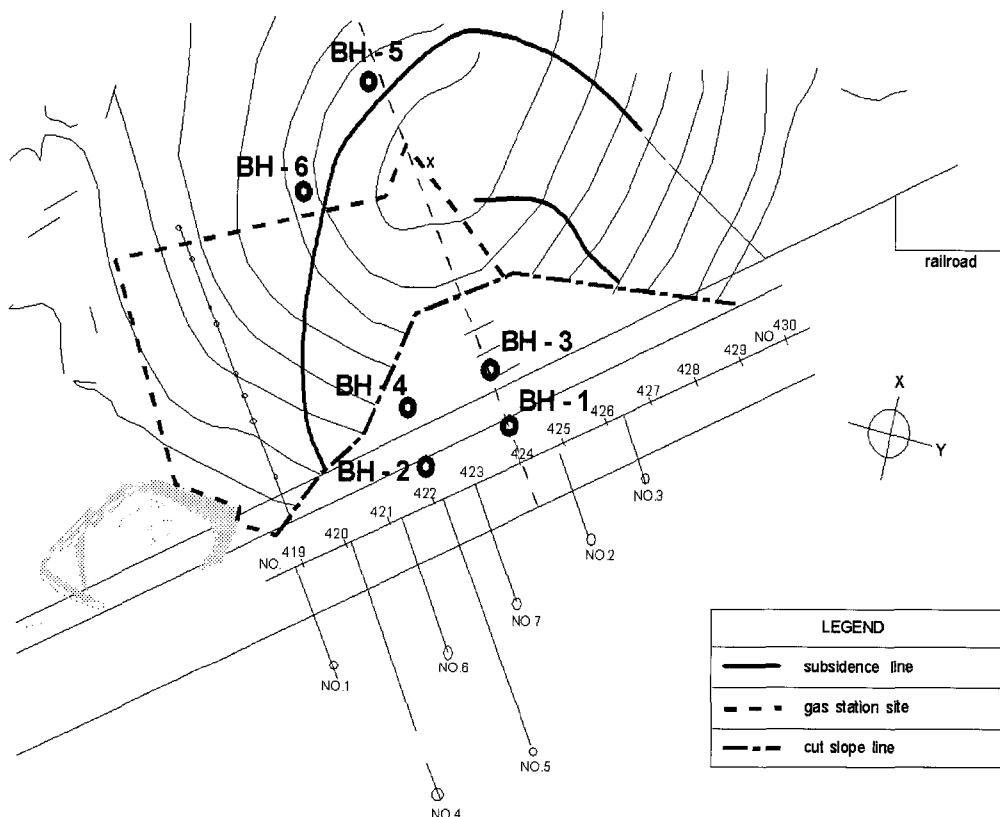
**Fig. 8.** Situation map of the failed cut-slopes and boring locations

본 절개면은 1998년 4월에 절취공사가 일부 완료된 상태(경사도 1:1.5)에서, 1999년 1월 24일에 절개면 정상부에서 후방 자연사면 쪽으로 약 7~9m 떨어진 지점에서 최대변위량 3m의 침하와 아울러 균열폭 최대 8~10m, 연장 280m의 인장 균열이 발생하였다(Fig. 7). 인장균열 발달은 절개면을 중심으로 대칭을 이루지 않고 좌측은 절개면의 저부까지 연장되어 있는 반면, 우측은 절개면 상부에 국한되어 있다(Fig. 8). 또한 절개면 좌측부 하단(toe)에 지반웅기(heaving)가 발생하였고, 붕괴 후 지반변위는 절개면 좌측에 국한되어 지속적으로 발생하는 경향을 나타내었다.

본 조사대상 붕괴절개면을 중심으로 지반 침하량과 변위를 정량적으로 파악하기 위해 Fig. 8과 같이 도로중심선을 따라 12지점(No.419 ~ No. 430)에 지표침하점을 설치하여 매 24시간마다 계측을 지속적으로 실시하였다.

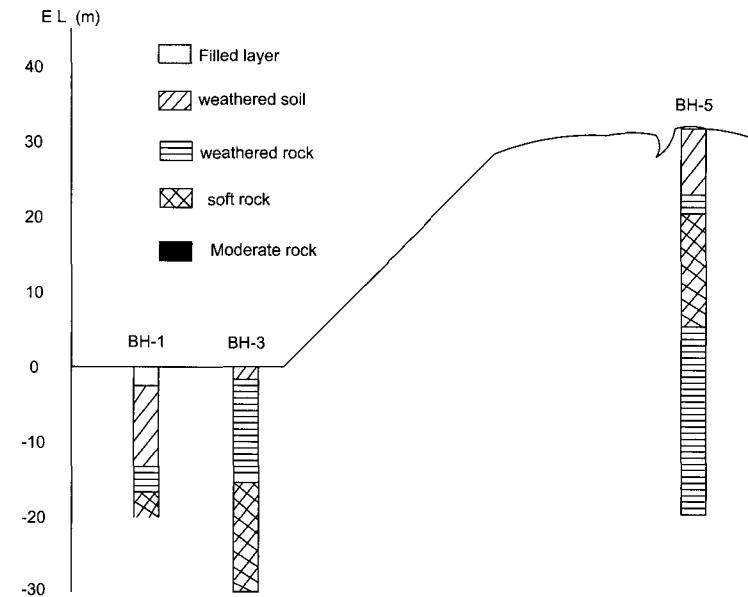
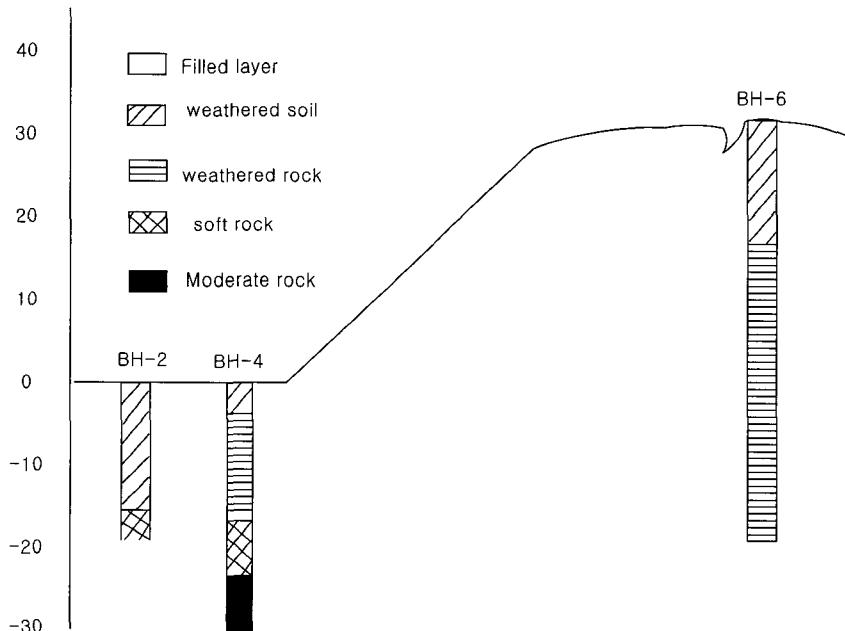
**Fig. 11.** Cross section of the study area from borehole investigations

또한 시추작업과 병행하여 토층의 상대밀도와 구성성분을 파악하기 위한 연속표준관입시험을 실시하였다. 시추작업을 통한 6개 지점의 지층 단면도는 Fig. 11과 같다. BH-5와 BH-6의 풍화암 구간에서는 기반암인 편마암층의 절리와 파쇄대면을 따라 점토 및 흑연 등의 충전물이 협재되어 있는 것이 관찰되었다.

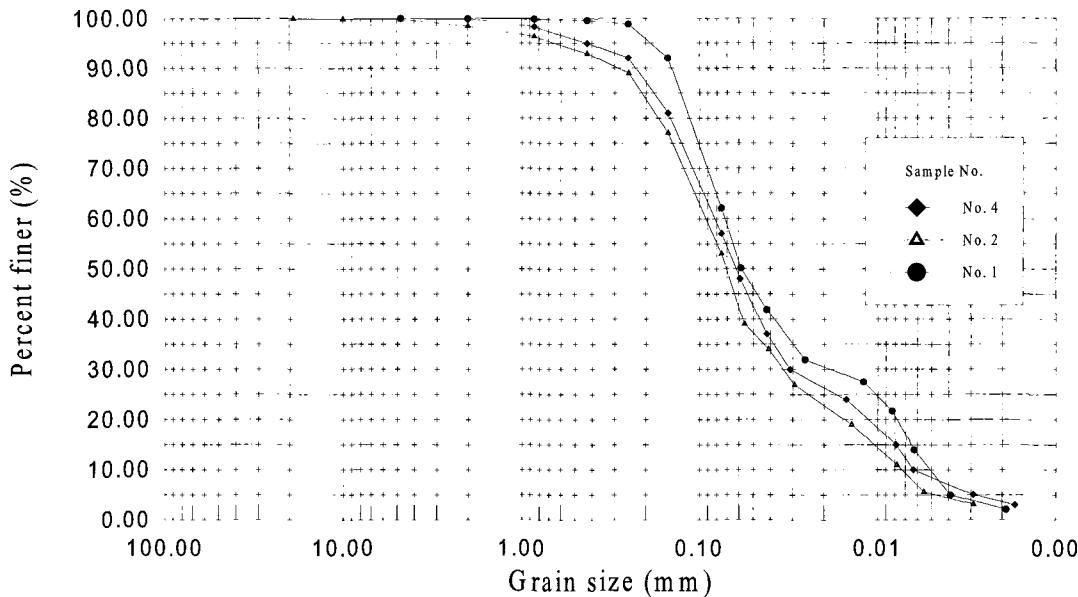
**Fig. 13.** Grain size distributions of the collected samples

정상부 활동면 시점과 절개면 선단, 절개면 좌측 하단 붕괴부위에서 직경 65mm의 텐월샘플러(thin wall sampler)를 이용하여 실내시험용 시료를 채취하였다. 또한 샘플러에 의한 시료채취 외에 15kg 정도의 흙을 입도분포와 함수비 측정을 위해 채취하여 밀봉을 한 후 보관 운반하였다. 조사대상 지역 흙의 공학적 분류를 수행하기 위하여 체분석, 아터버그 한계시험을 실시하였다. 본 현장에서 채취한 시료와 같이 점토함유량이 높으나 수분에 의해 입자들이 뭉쳐있는 경우 일반적인 체분석 방법을 실시할 경우 점토함유량을 정확히 측정하기 어렵다. 그러므로 본 시험에서는 ASTM/AASHTO에서 제안한 방법을 이용하여 시료를 물에 24시간 담가놓은 후 물로 씻으면서 체분석을 실시하였다. 물에 담가놓은 4개의 현장 시료를 물로 씻어 200번체에 남는 시료는 항온건조로에서 100도의 온도로 24시간 건조시킨 후 체분석을 실시하였고 200번체 통과시료는 비중계분석을 실시하였다. 조사지역의 입도분포곡선은 Fig. 13과 같다. 아터버그한계시험 결과 조사지역 풍화토의 액성한계와 소성한계는 각각 40~46%, 26~29%로 나타났다.

체분석과 아터버그한계시험 결과를 토대로 통일분류법을 실시한 결과, 본 조사지역의 흙은 소성도(plasticity)가 낮은 점토(CL) 내지는 실트(ML)로 분류되었다. 본 조사지역 풍화토의 액성한계와 소성지수를 Mitchell(1976)이 제안한 Casagrande의 액성한계-소성지수 그림에 투영하면 점토광물중 일라이트와 카울리나이트가 우세
