# 1999. 9. 21 타이완 지진(集集) 지진

Chichi Earthquake in Taiwan of 21 Sep. 1999

정길호 (학회편집위원회, 국립방재연구소 연구관)

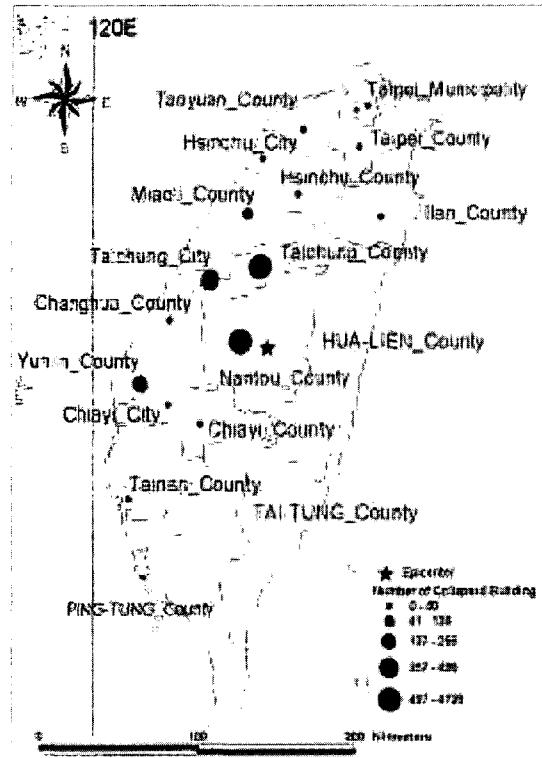
그림 14. 지역별 건물피해 현황

지지(集集) 지진으로 인해 상당수의 건축물이 피해를 입었다. 건축물의 경우 피해현황은 다음과 같다. 붕괴된 것은 타이완 전역에서 빌딩이 9,900여 동, 주택이 11,000동 이상, 일부 파손된 것은 빌딩이 7,500여 동, 주택이 15,000동 이상으로 집계되었다. 지지(集集) 지진의 영향이 미친 구간은 진앙을 중심으로 100km×40km의 영역에 다다르고 있다. 진앙지인 지지(集集)를 중심으로 대규모의 영역에 피해가 발생하였다. 지진의 영향권이나 규모로 보아도 일본의 한신 아와지 대지진 이상의 대규모 지진으로 판명되었다. 주요 피해지역은 타이중 시, 난토우 현, 타이중 현 등에서 많은 피해가 발생하였다. 공식적으로 발표

1995년 일본의 한신 대지진을 계기로 그 기준에 큰 변화를 부여하였고 현재는 그들 나름대로 내진 기준안을 확정하려던 시기에 접어들었지만 이번 지진이 발생하기 때문에 그 기준안은 또 다시 대폭 수정을 기할 것이라고 전하고 있다. 표 2에 건축물 피해현황을 지역별로 정리하였다. 그림 14에 이들 지역의 위치와 피해규모를 그림으로 나타내었다.

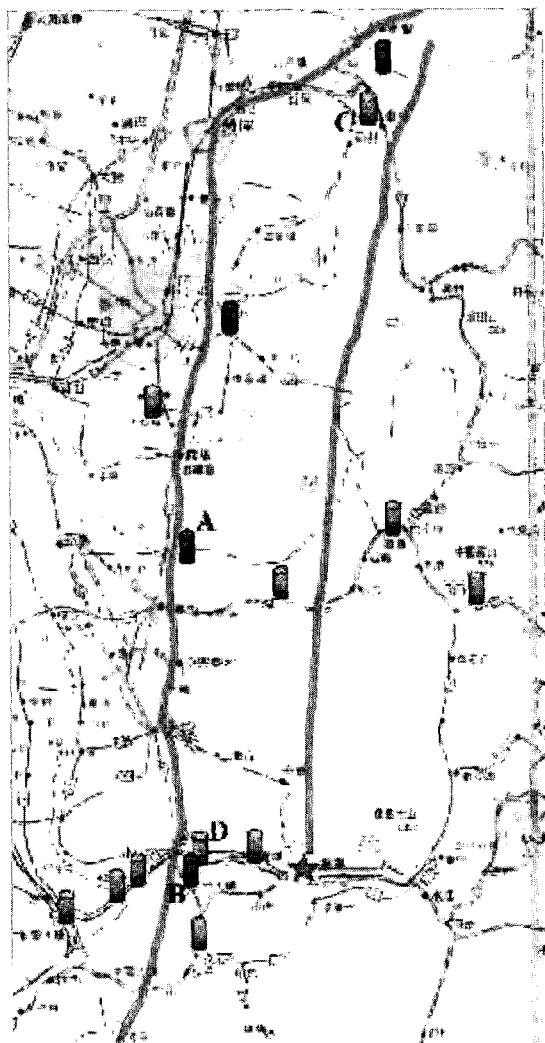
그림 17. 샤롱파오 단층대 인근의 교량파괴 위치

지진(集集) 지진으로 인한 교량의 파괴는 전체적으로 크고 작은 교량 전부를 합쳐서 100여 개에 이르는 것으로 조사되었다. 그림 17은 샤롱파오 단층대 인근의 교량이 파괴된 위치를 나타낸다. 본 절에서 소개
