# 카룬댐 프로젝트

백 운 일 (대림산업 이사)

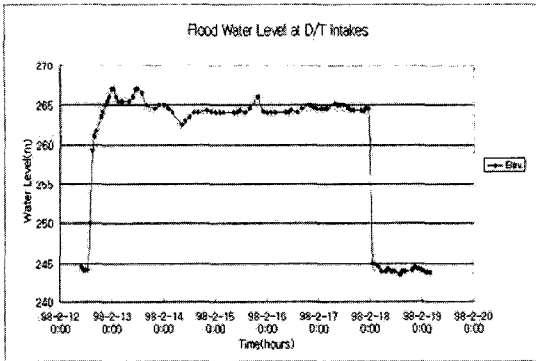
그림 2. 1998년 2월 저수지 수위

Season #1에 겪었던 두 번에 걸친 홍수이력 및 당 현장의 공사기간 중에 K-1 Dam 방류결과는 <그림 2>~<그림 5>와 같다. 한편, 설계홍수량에 대한 현장의 대비는 천단이 EL.301.0m인 Integrated Cofferdam과 두 개의 배수터널을 통한 배수량이 2,900m<sup>3</sup>/sec에 달하게 되므로 가물막이(Upstream Diversion Dyke)설치로 인한 유수전환 직후 위기전에 Integrated Cofferdam의 시공이 완료되었다.

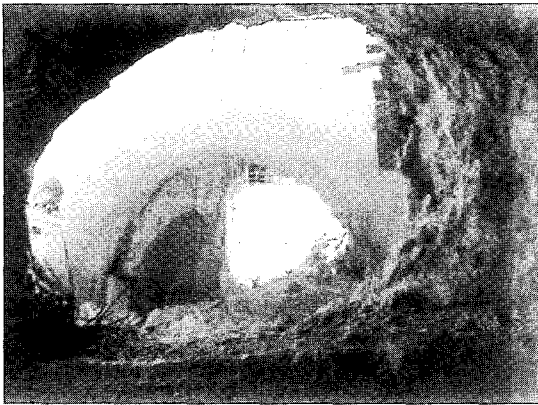
사진 4. Connection Tunnel Opening 모습

2000년 12월 21일 소음과 진동을 수반한 Concrete Block이 DTR Outlet 으로 씻겨져 나오는 것을 발견하였으며(〈사진 3〉 참조), 그 즉시 DTR에 Aeration이 가능하도록 Connetion Tunnel을 즉각적으로 Opening하기 시작하였다.

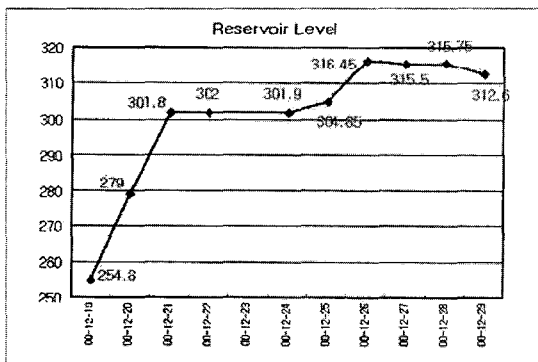
그림 7. 담수시 Reservoir의 수위변화

걸쳐 Gates를 완전히 닫은 후 내부를 관찰한 결과 직사각형 수로를 조성한 Invert와 Wall의 Concrete Lining 전구간(약200m)과 Steel Lining구간 45m 중 36m 구간이 씻겨나간 것으로 조사되었다(〈사진 6〉, 〈사진 7〉, 〈그림 6〉 참조). 그리고 〈그림 7〉은 이 기간 동안 담수시 저수지의 수위변화를 보여주고 있다.

해가 발생될 가능성도 배제할 수 없다는 결론에 도달하여 피해조정을 위한 유출량의 조정이 불가피하게 되었다. 따라서, 주수위의 급상승을 막고 유출량을 조절하기 위한 K-1 Dam Release의 조절에 돌입하게 되었으며, 단계별로 10cm씩 Gate Opening을 조절해 가면서 Tunnel의 피해진행정도, Gate Vibration 정도 및 혼입되는 공기의 속도를 관찰해 본 결과 가능 최대 Opening은 2.5m로써 300cms가 최대 배출가
