慶州 皇南洞 出土 鐵釜의 保存處理 및 科學的 分析

Scientific Analysis and Conservation Treatment of the Kettle Excavated from Hwangnam-dong, Gyeongju

요약 경주 황남동의 통일신라시대 생활유적에서 출토된 철솥을 유리공방에서 사용된 도가니로 추정하고 있어, 이에 대한 과학적인 분석을 통해 철솥의 용도를 밝혀보기로 하였다. 우선 보존처리를 실시해 철솥의 원형을 찾아주고, 철솥 표면에 발생한 부식물 5점에 대해 SEM-EDS 분석 및 XRD 분석을 수행하였다. 철솥의 외형에 있어 도가니로 추정하는 데 가장 큰 역할을 했던 주구부분의 편이 보존처리 과정에서 발견되어 구연부는 완전한 상태로 복원되었다. 금속시편의 조직을 관찰한 결과 열처리없이 서서히 냉각시킨 주조철제로 밝혀졌다. 부식물의 성분원소는 Fe과 O를 주성분으로 한 P, Si, Ca, S 등으로서, 주요 구성 화합물은 quartz, vivianite, goethite, akaganeite, lepidocrocite, hematite 등이었다. 이와 같은 구성 성분들은 유리의 제조원료로서 이들이 철솥 외부표면의 부식물층에서 용융상태가 아닌 원료로 확인되었다는 것은 철솥이 출토된 유적이 유리제조와 관련된 공방이었다는 것을 알려주는 증거가 될 수는 있으나, 철솥이 유리 용융 도가니로 사용되었다는 증거가 될 수는 없다. 또한 철솥 출토 당시 우물지 안에 퇴적되어 있던 유기물 부식토와 사질점토 등을 고려해 보면 이들이 철솥의 부식물 형성인자로 작용한 것으로 볼 수도 있다. 따라서 철솥은 전형적인 주조철제로 도가니로 사용되지는 않은 것으로 결론지을 수 있다.

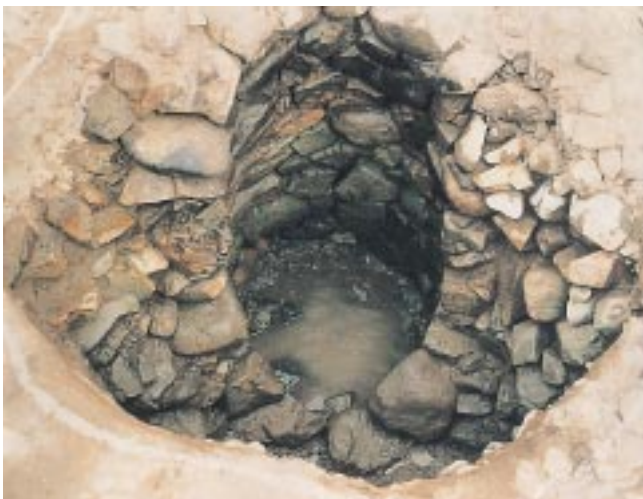
Photo 1. The first number of a well made of stone.¹⁾

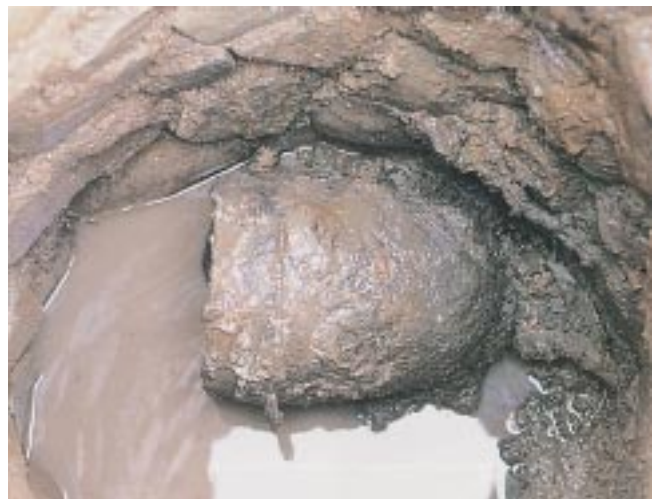
2003년 2월 본 박물관 보존과학실에 보존처리가 의뢰된 철솥은 1호 석조정(石造井)에서 출토(Photo 1, 2)된 것으로 발굴당시 우물에는 황갈색의 사질점토와 유기물 부식도가 퇴적되어 있었고, 동반출토 유물로는 도가니편과 마면형토기편, 완(罎)편이 있었다. 철솥은 구연부쪽에 주구(注口)가 있고, 그 주구를 중심으로 용융흔과 유리질 알갱이들이 다량 부착되어 있는 것으로 보아 유리공방에서 사용하던 도가니 내지 그에 상응하는 유물로 추정되었다.¹⁾

Photo 2. The status of the kettle when first excavated.¹⁾
