# 석조문화재 표면에 발생된 오염물 현황 및 특성에 관한 연구

-경천사십층석탑에 발생된 오염물을 중심으로-

A Study on the Present Condition and Characteristic of Appeared Contaminants on the Surface of Stone Cultural Properties

-Focus on the Contaminants of Ten storied pagoda of Gyeongcheonsa-

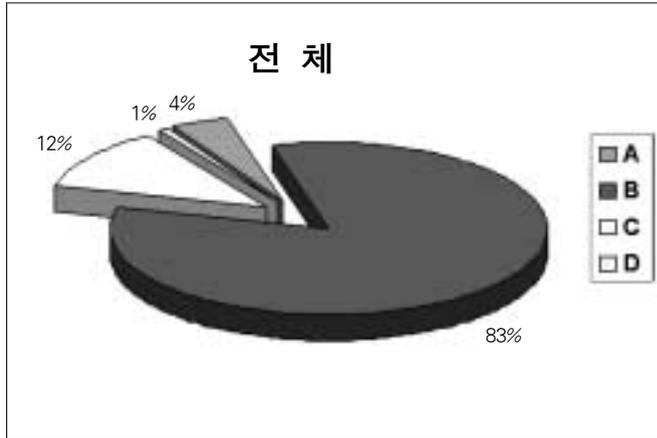
Fig. 1.  
경천사십층석탑 오염 단계별  
면적 분포도

경천사십층석탑의 오염층에 대한 단계별 면적을 조사한 결과는 Fig. 1~3과 같다. 먼저 Fig. 1의 오염층 단계별 오염면적 비율을 보면, 전체적으로는 B(83%) > C(12%) > A(4%) > D(1%)의 순서로 오염면적의 대부분이 B단계임을 알 수 있다. 그리고 전체를 기단부와 탑신(1층~상륜부)으로 나누어 분석한 결과, 기단부에서는 B(60%) > C(31%) > D(9%) > A(0%), 탑신(1층~상륜부)에서는 B(85%) > C(10%) > A(5%) > D(0%)로 기단부[(A+B):(C+D)=60:40]보다 탑신[(A+B):(C+D)=90:10]의 오염단계가 높게 나타났다.

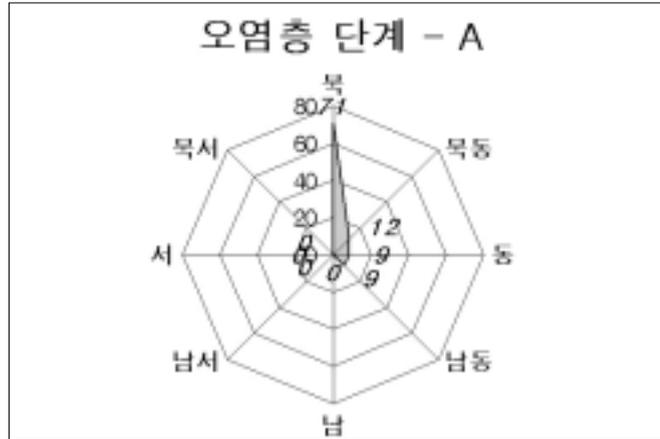
Fig. 16.  
A단계오염총분포

Fig. 16~19를 보면, 표면의 오염정도가 심화되어 조각면도 부식되어 조각원형을 알아볼 수 없는 단계인 A단계는 북(71%) > 북동(12%) > 동 = 남동(9%) 로 존재하고 있었으며, 남→서→북서쪽면은 A단계가 없었다. 또한 표면의 오염층은 형성되어 있으나 조각원형은 부식되지 않은 단계인 B단계는 남(25%) > 동 = 서(21%) > 북(17%)로서 84%를 차지하고 있는데, 이는 4층~10층까지는 4방향으로만 부재가 존재하며 각 옥개석받침 부분의 오염정도가 심하기 때문이다. 그리고 오염층의 제거가 용이한 단계인 C단계는 남(23%) > 북(19%) > 동(18%) > 남서(16%), 미세한 오염층만이 존재하는 D단계는 서(33%) > 북(25%) > 동 = 남동(17%) 로 조사되었다.

즉, 전체적으로 표면의 오염층은 형성되어 있으나 조각원형은 부식되지 않은 단계인 B단계가 오염면적 중 83%를 차지하고 있으며, 남쪽면이 가장 넓은 오염면적을 차지하고 있었다. 하지만 오염단계가 가장 심한 단계인 A단계는 남쪽면에서는 나타나지 않았고, 북쪽면이 71%를 차지하고 있었다. 이것으로서 경천사십층석탑의 오염면적은 남쪽이 가장 넓지만, 북쪽의 오염정도가 심한 것을 알 수 있었다.

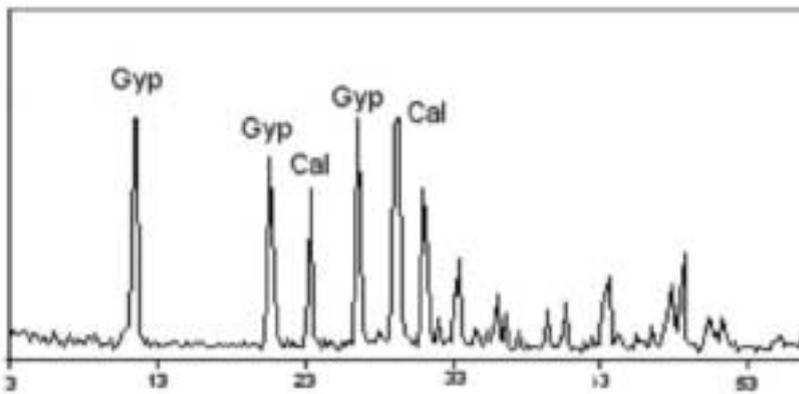
XRD 분석에 의한 흑색오염층의 주광물성분은 방해석(Calcite)과 석고(Gypsum)로 부분에 따라서는 석고결정이 원석의 방해석보다 훨씬 더 많이 형성되어 있는 곳도 관찰된다.

Fig. 20.  
XRD Pattern - 흑색오염층 부위

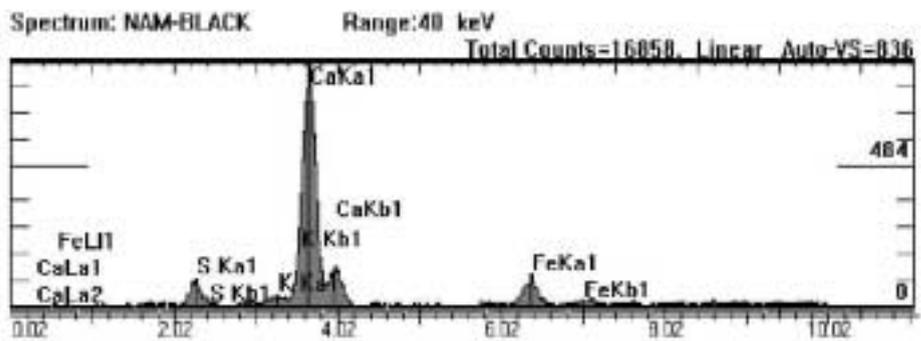
Fig. 22.  
남쪽 오염물 - 흰색(안쪽) - Ca

남쪽 오염물의 검은색 부분은 X선 형광분석 결과 주성분은 Ca, Fe, S 및 K peak가 동정되었다. 검정색 오염물의 안쪽인 흰색 부분의 경우 주로 Ca 피크였으며, Fe, K 및 S의 경우 작은 피크로 검출되었다.

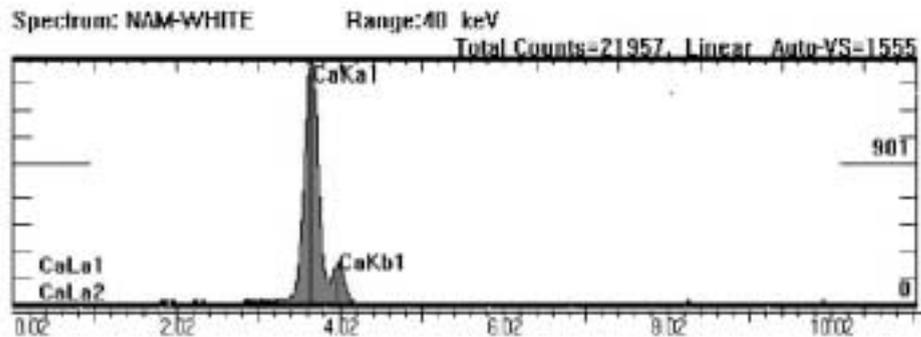
Fig. 23.  
남동쪽 오염물 -  
검정색 - Ca, Fe, S, K

남동쪽 오염물의 검정색 부분에서는 Ca, Fe 및 S가 주성분으로 나타났으며 K peak도 검출되었고, 남쪽 오염물과 같은 성분이었다. 남동쪽 오염물의 검정색 오염물 안쪽인 흰색 부분의 경우 주성분이 Ca 이었으나, Fe, K, S도 검정색 오염물에서와 비슷하게 나타났다.

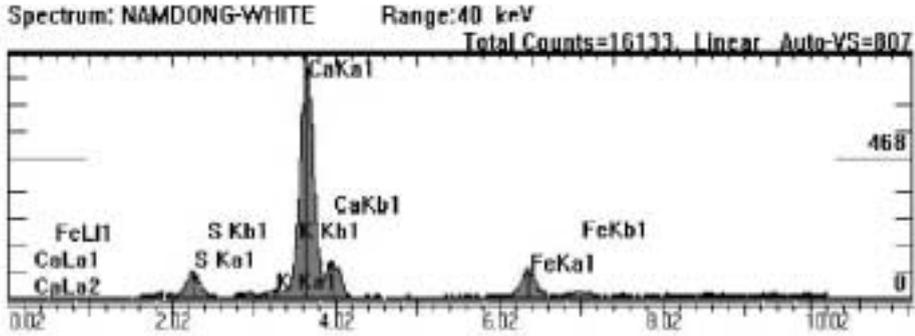
Fig. 24.  
남동쪽 오염물  
- 흰색 - Ca, Fe, S, K

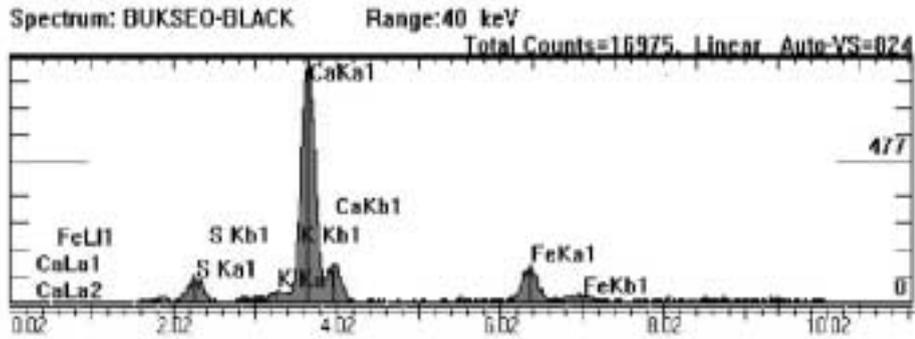
Fig. 25.  
북서쪽 오염물  
- 검정색 - Ca, Fe, S, K

북서쪽 검정색 오염물의 경우 Ca, Fe, S이 주성분으로 나타났으며, K peak가 검출되었고, 북서쪽 검정색 오염물의 안쪽인 흰색 부분의 경우 주성분은 Ca였고, Fe, K, S의 경우 검정색 오염물에서보다 낮게 검출되었다.

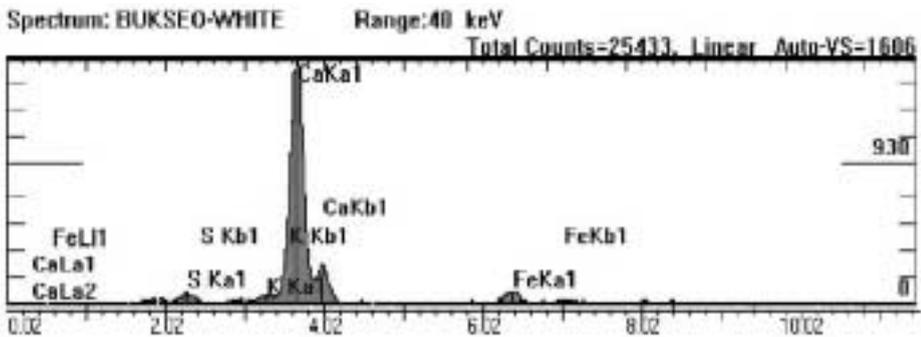
Fig. 26.  
북서쪽 오염물  
- 흰색 - Ca, Fe, S, K

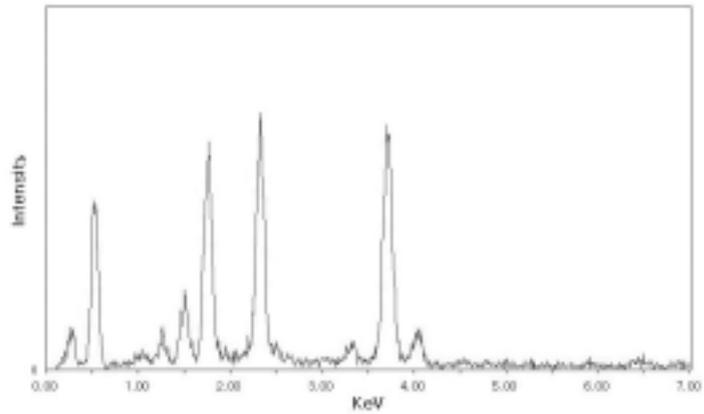
Table 5. 경천사십층석탑 흑색오염층 표면부위의 EDX 정량분석값

질이 관찰된다. 이 부위에 대한 EDX 피크(Fig. 27)와 그 정량분석 결과(Table 5)에서 Ca, S, K가 주피크로 나타났고, 이외에 Si와 Al이 검출되었다. Ca는 Calcite와  $\text{CaSO}_4 \cdot 2\text{H}_2\text{O}$ 의 석고(Gypsum) 구성성분으로, S는  $\text{CaSO}_4 \cdot 2\text{H}_2\text{O}$ 의 집섬의 구성성분으로 추정되며, K, Si, Al은 외부의 먼지의 침착에서 기인된 토양성분이나 원석에 소량 존재하는 사장석(Albite)의 구성성분에서 기인한 것으로 사료된다.
