# 경천사십층석탑 복원에 관한 연구

- 탑신부(塔身部)를 중심으로 -

Study for the restoration of Ten storied pagoda of Gyeongcheonsa

-A case of Pagoda Body -

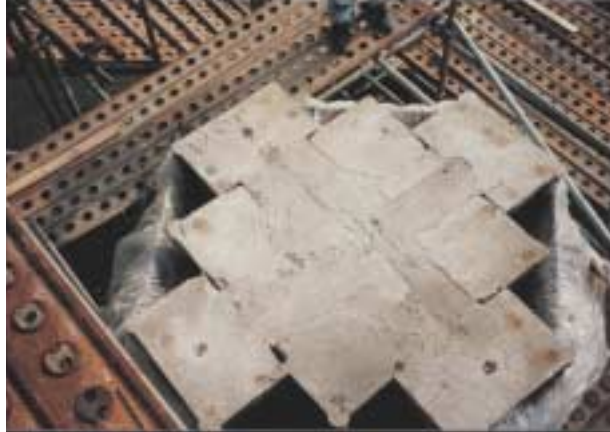
Photo 2.  
십자절각형(十字折角形)  
부재 조립평면

기단부-3층 탑신부까지는 십자절각형(十字折角形; 亞字形)(Photo 2)으로 각 단마다 8매의 부재가 조립되어 있기 때문에 신석교체와 정밀보존처리 후 가조립을 실시하였는데, 이때 부재의 위치가 잘못된 부분은 위치를 수정하여 복원하였다.
