VCTFK의 반복피로에 의한 소손 패턴의 특성 해석

전기안전연구원(한국전기안전공사 부설)

The Characteristics Analysis of Damaged Pattern by Repeated Stress of VCTFK

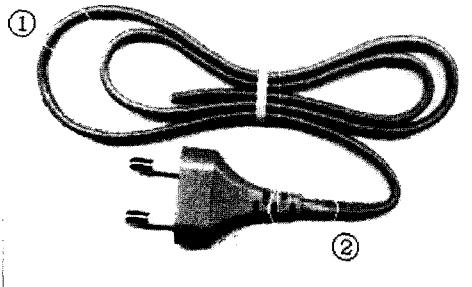
Fig. 3. The photograph of VCTFK

Fig. 3은 반복 열화에 이용된 저압기기용 일체형 코드로 비닐 캡타이어 타원형 코드(VCTFK, $1.25[\text{mm}^2]$)의 실체 사진이다. 사진에서도 알 수 있듯이 전선은 플러그, 플러그와 연장선, 연장선 등 3개 부분으로 구성되어 있다. 즉 실험에서는 연장선 부분(①)과 플러그와 연장선(②)을 대상으로 실시하였다.
