환경열화에 의한 가선재의 피로거동

Fatigue Behavior of Catenary Wires by Environments Degradation

Abstract

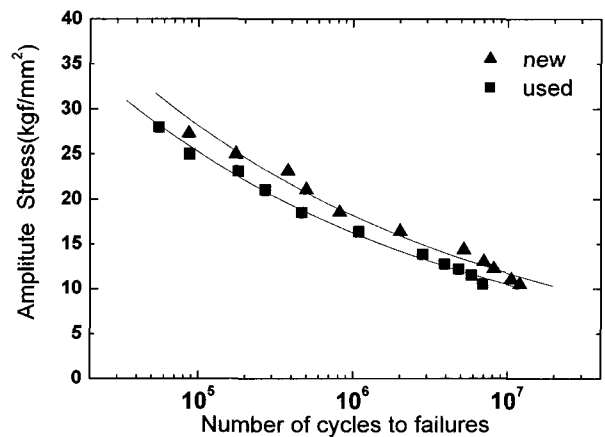
Fig. 4. S-N diagram of messenger(stranded wire)

Fig. 4는 조가선 연선재의 건전재와 부식열화재에 대한 피로수명을 보여주는 S-N도이며, 10^7 사이클 이상에서 파단되지 않는 하중을 피로한도로 간주하였다. 동일한 응력값이 적용된 건전재와 부식열화재의 경우를 비교하여 보면 26년 이상 사용한 부식열화재는 건전재에 보다 파단수명이 단축되는 현상을 보여주고 있다. 동일한 응력값이 적용된 건전재와 부식열화재의 경우, Fig. 4의 S-N 곡선에 나타낸 바와 같이 부식열화재들의 피로파괴 수명은 건전재와 비교할 때 35~50% 정도의 수준을 나타내고 있다. 이는 부식환경에 노출된 조가선의 표면에 부식층이 발달하면서 피로균열의 개시점으로 작용하였기 때문이다. 대기 중에 장기간 노출되면 가설지역에서의 대기오염물질인 SO_2 , 분진, 수분 등이 흡착하여 부식매질로 작용하므로써 표면에서 부식되면서 산화물 같은 보호피막이 형성된다[7].

그러나 보호피막은 황화합물이 침투되기 쉬운 경로를 제공하기 때문에 부식이 촉진되고 또한 부식생성물의 성장속도를 가속시킨다. 부식층은 반복하중이 가해지면 부식층은 모재에서 분리되거나 이탈하기 쉬우므로 결국 모재의 유효 단면적을 감소시켜 피로균열 생성이 일어나게 된다. 표면부식은 단면적 감소를 일으키면서 표면을 더욱 거칠게 하여 피로수명을 단축시키는 요인으로 작용한다. 피로파괴는 일반적으로 재료의 파괴응력보다 낮은 응력에서 진전되기 때문에 표면의 거칠기가 심해지면 피로균열의 초기발달이 보다 쉽게 형성된다. 조가선의 표면 부식층에서는 황화물도 검출되었으며 이들 황화물은 조가선의 모재 깊숙이 국부적으로 침투하여 재료를 더욱 취약화시킬 수 있다.

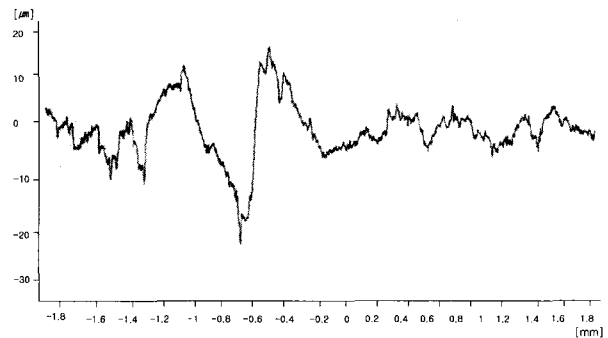
Fig. 9. Surface roughness of messenger wire(crack tip)

Fig. 9는 2차원 표면조도계(Model : UBM, UBM)로 측정 한 조가선 균열 선단부 표면거칠기를 나타내며, 깊게 파인 골은 미세 균열이 위치한 부위이다. 미세 균열이 좌우로 거칠기가 크게 나타난 것은 부식층의 파손에 의해 산처럼 솟아 났기 때문이다. 표면 거칠기를 정량적으로 표시하면 최

대 거칠기(R_{max})는 $25\mu m$ 이며, 평균 거칠기(R_a)는 $2.8\mu m$ 로 측정되었다. Fig. 10 균열면에서 멀리 떨어져 있으며 부식층이 심하지 않는 부위에 대한 표면 거칠기로서 정량적으로 표시하면 최대 거칠기는 $9.4\mu m$, 평균 거칠기는 $1.1\mu m$ 로 측정되었다. 부식이 육안으로 관찰되지 않은 건전재의 표면 거칠기를 Fig. 11에 나타낸 바와 같이 산과 골의 분포가 완만함을 관찰할 수 있다. 표면의 평균 거칠기는 $0.6\mu m$ 으로 측정되었다. 표면에 존재하는 부식층은 유해성 가스와 수분 등의 통로를 제공할 수 있으며 산소, SO_2 등은 수분과 반응하여 생성된 부식생성물은 진동, 반복하중에 의해 분리 및 이탈된다. 이때 다시 노출된 표면에서 하중의 반복에 따라 부식생성물의 파괴가 발생되어 모재의 유효 단면적을 감소시킨다. 부식열화재의 단면의 거칠기 정도는 시편부위마다 차이를 나타내고 있지만 균열 선단 부에서 표면 거칠기가 가장 높게 나타나고 있다.
