무근 콘크리트포장 초기균열 거동 연구

Behaviors of Early-Age Cracks on the JCP

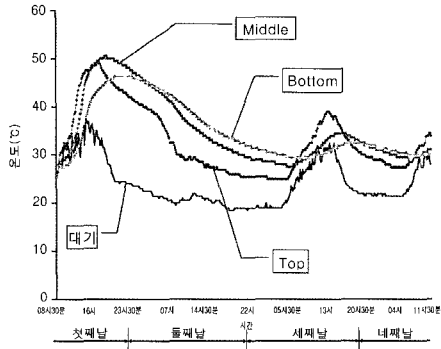
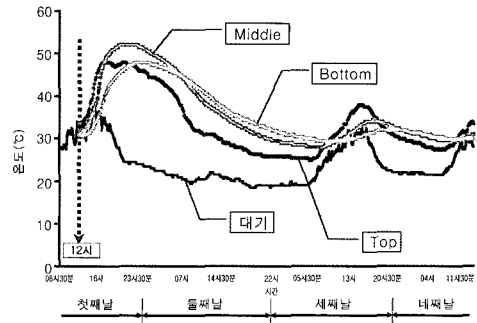
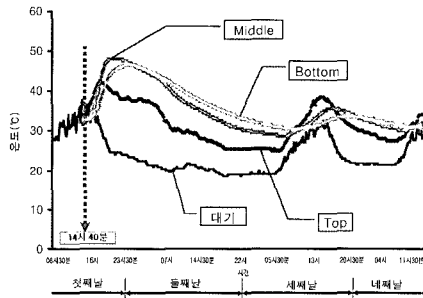
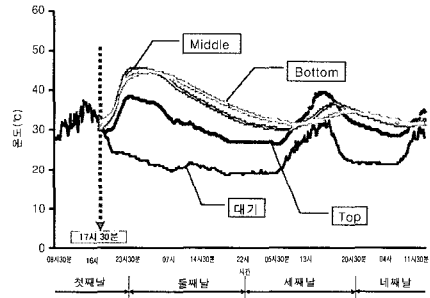
그림 7. 각 시공구간의 깊이별 온도 그래프

콘크리트의 온도측정을 위한 계측기(i-Button)는 시공시간에 따라 4곳(8시 30분, 12시, 14시 40분, 17시 30분)으로 나누어 매립되었고, 이들은 각각 3가지 깊이(Top, Middle, Bottom)로 나누어 계측되었다. 이렇게 하여 계측된 지점은 총 12곳이 된다. 그림 7은 시공시간에 따른 깊이별 온도의 패턴과 대기온도의 패턴을 보여주고 있다. 둘째 날의 낮 시간 동안에 온도가 올라가지 않은 이유는 새벽부터 밤까지 비가 왔기 때문이다.

그림 7의 (c), (d) 그래프는 (a), (b)와는 다르게 Top 부분의 최고 수화열이 Middle과 Bottom보다 매우 낮았다. (c)와 (d)의 경우는 수화가 촉진되는 시간과 대기온도가 낮은 시간이 일치했고, 그 중에서도 Top 부분이 대기온도의 영향을 가장 많이 받는 위치이기 때문에 수화열이 크게 증가하지 않은 것으로 판단된다.

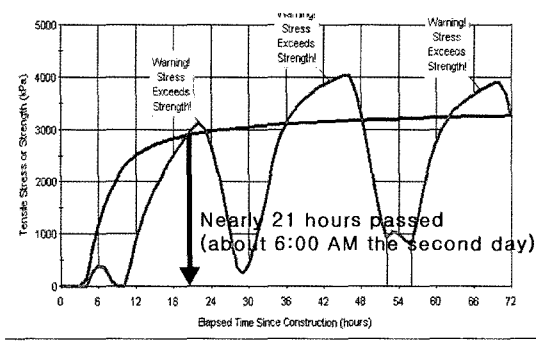
그림 12. HIPERPAV를 이용한 균열시간 예측

그림 12는 콘크리트 포장의 초기균열을 예측하는 HIPERPAV(HIGH PERFORMANCE PAVING software)라는 컴퓨터 프로그램을 사용하여 초기균열 발생시간을 알아본 결과인데, 이 프로그램에서도 현장에서와 마찬가지로 새벽 6시경에 초기균열이 발생하는 것으로 예측되었다(김중호(2002)). 그림 13은 HIPERPAV에서 콘크리트 포장의 균열발생 시기를 어떻게 예측하는지를 보여주고 있다.

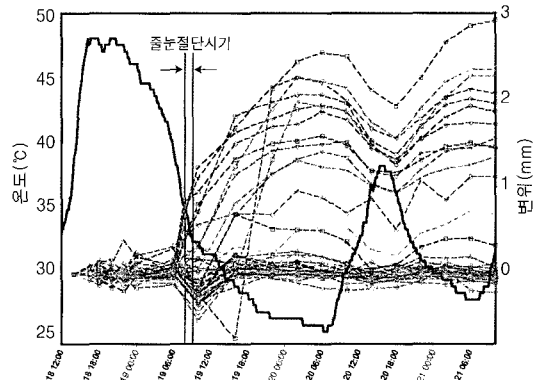
그림 14. 50개 조인트의 거동

본 연구에서 조사된 콘크리트포장의 조인트 거동은 그림 14와 같다. 그림 14에서 온도를 나타내는 그래프를 제외한 나머지 그래프는 50개 조인트가 거동하는 변위를 보여주는 그래프이다. 또한, 그림 14에서 비교적 변위가 큰 그래프는 줄눈 절단 후 균열이 발생한 조인트의 거동을 나타내는 것이며, 거동의 변위가 거의 없는 그래프는 조인트에 균열이 발생하지 않았거나 미세균열(Hair Crack)이 발생한 조인트의 거동을 나타내는 것이다. 앞서 수행된 다른 많은 연구와 동일하게, 본 연구에서도 균열이 발생한 조인트의 균열틈은 온도가 내려갈 때 벌어지고, 반대로 온도가 올라갈 때 줄어드는 것을 확인할 수 있었다.

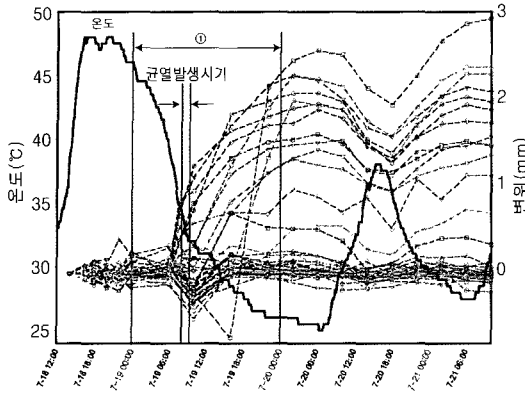
그림 15. 균열발생 안된 조인트의 거동

그림 15는 그림 14의 그래프 중에서 균열발생이 안된 조인트만을 나타낸 그래프이다. 줄눈 절단 후에 균열이 발생한 조인트에서는 균열 발생 후 온도의 하강으로 인해 균열틈이 더 커졌지만, 균열이 발생하지 않은 조인트에서는 일체히 수축되는 현상이 발견되

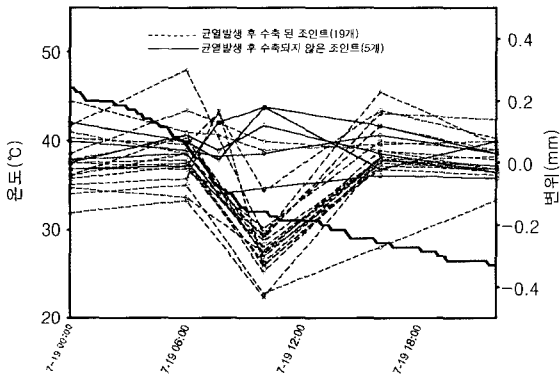
그림 16. 균열발생 안된 조인트의 거동 (그림 15의 "1" 확대)

그림 16은 그림 15의 "1" 부분을 확대시킨 것으로 조인트의 균열로 슬래브가 수축되는 현상을 잘 보여주는 그래프이다. 예외적으로 5개의 조인트(1, 2, 3, 4, 6번 조인트)에서는 수축현상이 발견되지 않았는데, 이것은 인근 조인트에서 균열이 발생하지 않았기 때문인 것으로 판단된다.

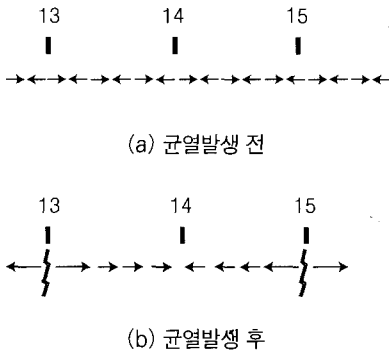
그림 17. 균열에 의한 슬래브 거동

그림 17은 양 옆에 위치한 조인트에서 균열이 발생함에 따라 슬래브가 수축되는 현상을 설명하는 그림으로, 균열이 발생하지 않은 조인트 주변의 슬래브가 처음에는 변위의 변화는 평형상태에 있다가(a 그림 참조) 13번과 15번 조인트에 균열이 발생함에 따라 14번 조인트 부위가 수축되는 현상(b 그림 참조)을 보여준다.
