터널 배수시설에 유입된 침전물의 유입경로 및 성분분석 연구

A Study on Analysis of Influx Path and Ingredient
of Sedimentation Substance in Tunnel Drainage System

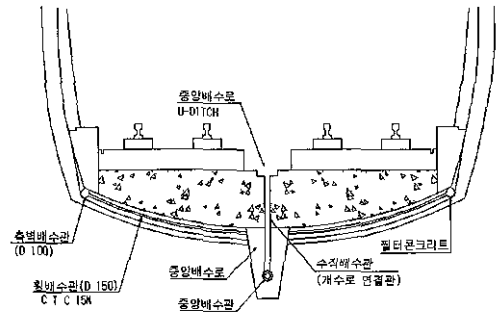
Fig 1 터널배수시스템 단면도

Fig 1과 Fig. 2에서와 같이 터널의 좌우 측벽에 종방향으로 설치되며, 터널배면의 슛크리트층으로 침투한 지하수를 방수층을 따라 터널하단으로 유도시켜 터널라이닝에 수압이 작용하지 않도록 하는 주기능이 있지만 측벽배수관은 직경 100mm의 THP 유공관은 규격이 작아 외부로부터 유입되는 침전물이 퇴적되면 배수면적 감소로 배수기능이 상실되기 때문에 잔류수압이 작용할 경우 누수 및 구조물 안전성에 영향을 미칠 수 있어 측벽배수관의 단면을 크게 하는것이 필요하며, 이 경우 터널라이닝의 단면이 축소되지 않도록 해야 한다

Fig. 1과 Fig 2에서와 같이 중앙배수관을 따라 설치되는 중앙배수 맨홀은 30m 간격으로 설치되며, 측벽배수확인구는 15m 간격으로 설치되므로 맨홀에 연결되지 않는 측벽배수관과 중앙배수관을 연결하는 횡배수관은 유지관리가 불가능하므로 배수기능의 저하를 초래하고 있다
