경주시 보호수 생육실태 연구

A Study on Growth Conditions of the Protected Trees in Gyeongju-si

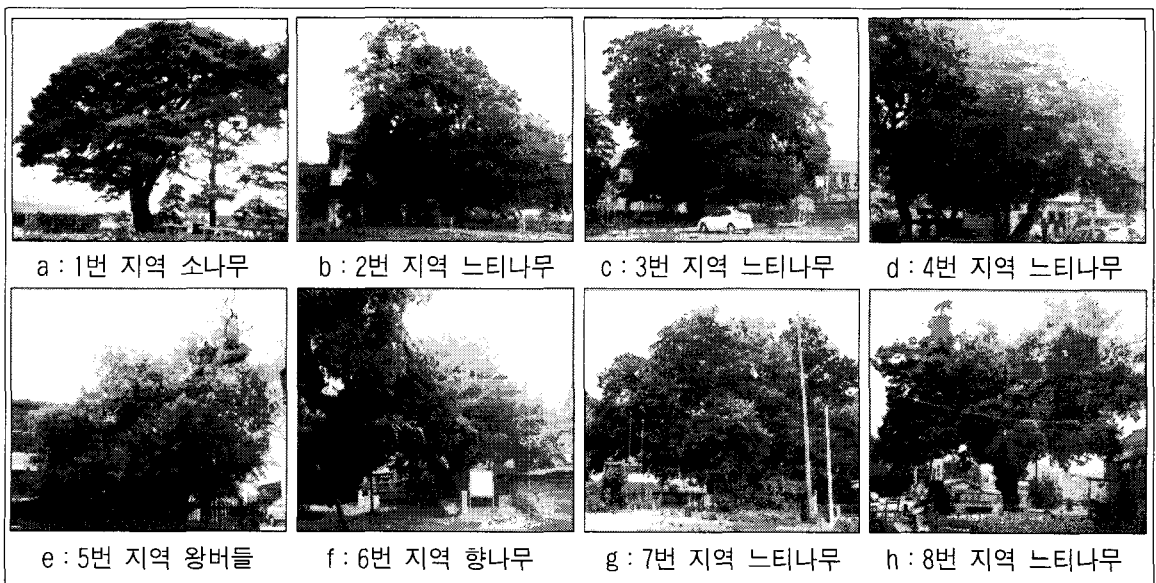
Fig. 3. The pictures of sites.

주변환경을 보면 Fig. 4에서와 같이 주변이 논으로 둘러싸여 있어 수원은 풍부한 것으로 보이며 서쪽에서 동쪽으로 15cm의 경사를 보이고 있다. 바닥은 자연 흙 상태 그대로 있으며 보호수 주위로 도로가 둘러싸고 있고, 도로와 보호수가 위치하는 공간 사이에는 2m 높이의 석축으로 되어 있어 도로 쪽으로는 뿌리가 뻗지 못하고 있는 실정이며, Fig. 3에서 보이는 것과 같이 동쪽으로 수관폭이 더 넓게 퍼져 있는 것을 볼 수 있다.
