누전에 의한 가스폭발사고 원인규명

한국전기안전공사 김 만 건

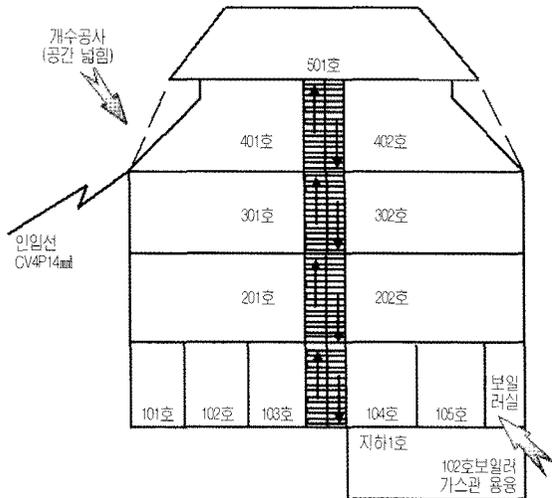
【그림 1】 사고발생빌라 건물구조와 인입선

- 건물 층수와 세대 수 : 지하1층, 지상 5층 건축물(그림 1 참조)

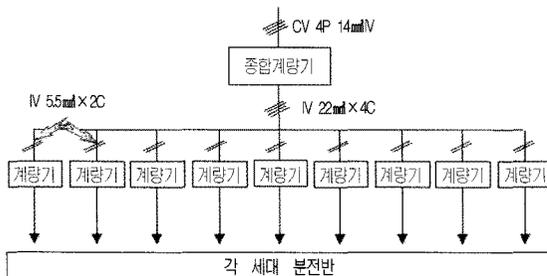
【그림 2】 사고발생빌라 전력계량기와 단선결선도

- 지하 1층과 지상 5층에 총 14세대가 거주할 수 있는 건물로 2003.12월 준공검사를 필하였음.
- 세대수 : 지하(1세대), 1층(5), 2층(2), 3층(2), 4층(2), 5층(1), 옥탑
- 전기시설 : 인입선, 계량기함, 세대분전반, 전열, 조명 등 (그림 2 참조)
- 인입선 : 3상 4선식 CV(가교폴리에틸렌 절연비닐외장케이블) 14mm
- 계량기함 : 3상4선식 계량기 1대와 1상2선식 계량기 9대 (사진6 참조)
- 각 세대분전반 : 공용계량기에 연결된 IV 22mm에 각 상별로 55mm 3가닥씩 연결한 후 각 세대 계량기로 분기함

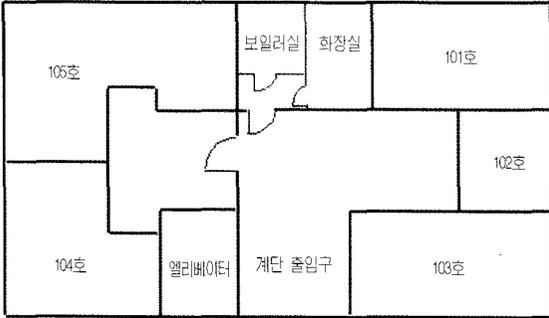
【그림 3】 1층 공용가스보일러실 평면도

- 1층 공용가스보일러실에는 가스보일러가 5대 설치되어 있으나 벽에 시설된 콘센트 수구 수는 4개(2구 콘센트 x 2개)로 4구용 멀티 탭을 꼽아 보일러 2대를 연결사용하고 있으며, 접지극은 없음.(사진 8~9 참조)
- 302호, 401호, 501호의 베란다 전기배선은 건물 준공 후 재시공 함.

- 지하 1층에 주차장과 전기계량기함 및 가스계량기 등 설치되어 있고
- 1층에는 5세대와 공용 가스보일러실·화장실 및 엘리베이터 실(elevator room)이 있음.
