## 태풍 피해의 교훈과 내풍설계

김종락  
숭실대학교 교수

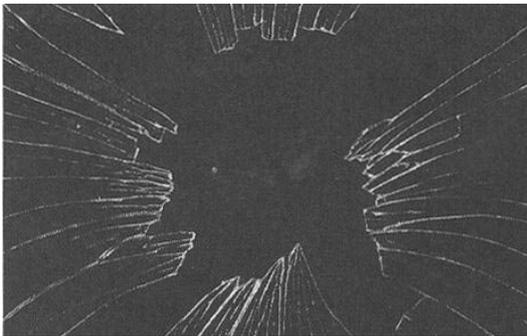
〈그림 2〉 일반유리(5mm)의 충격시험결과

〈그림2~5〉는 창유리 종류별 충격시험결과를 나타낸 것이다. 일반 유리 (플로우트유리 이하 일반유리)는 낙하하는 파편은 창, 칼과 같은 것으로 비산 시에는 치명적인 인명피해를 유발시킨다. 강화유리는 낙하물은 많으나 둔각의 10mm각 미만의 작은 조각으로 인명피해를 줄이기 위하여 열처리된 유리이다. 필름유리는 파손 시에 파편이 떨어지지 않게 유리나 유리에 고분자 필름을 붙여 놓은 것이며 고가이다. 망입유리는 파손 시 파편을 줄이기 위해 만들어진 재료이다.

미국, 독일, 영국, 호주, 일본 등에서는 강화유리, 필름유리, 망입유리, 일반유리에 대하여 충격시험에 따른 등급 분류를 하고 창유리의 적용위치, 기능에 따라 설계 시공하고 있다. 특히 건물외면 출입구에 가까운 창에 대해서는 엄격하게 관리하여 필름유리, 강화유리로 시공하고 있다는 점을 유념해야 한다.
