화력발전소 정밀진단 및 수명평가(II-II)

6. 정밀진단 및 수명평가 사례

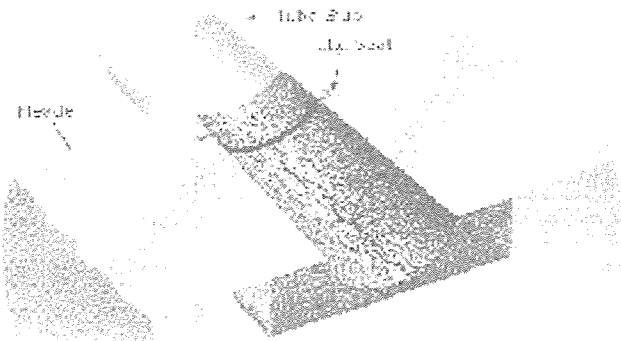
그림 1. Header Hole측 균열 참고사진

이때 사람에 의해 접근이 불가능한 부위에 대해서는 장비를 통한 점검이 필수불가결하다. 따라서 산화스케일 측정을 통한 수명평가와 아울러 고온 헤더에 대해 내시경 검사 등으로 수행한다. Header의 내부, 특히 리가먼트 부위는 육안으로 관찰하기는 매우 어려운 곳이다. 이러한 부위에 대한 검사를 위해 내시경검사장비를 사용하여 점검한다. 참고적으로 헤더에서의 균열 모식도는 다음과 같다.

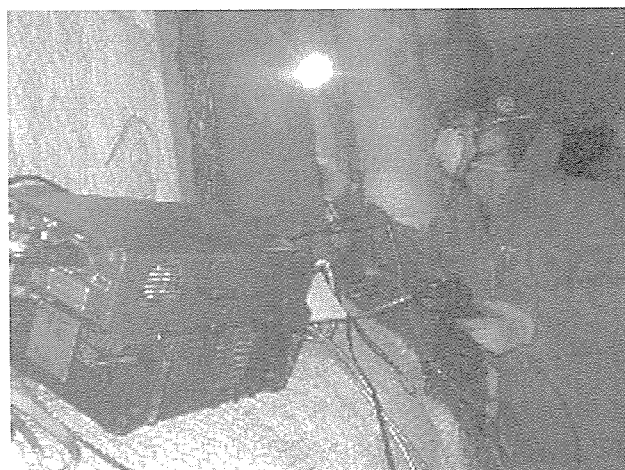
그림 3. 내시경 장비를 이용한 헤더검사

그림 4, 5, 6에서 보는 바와 같이 내시경 검사 결과 고온 헤더의 내측 리가먼트부는 비교적 깨끗한 상태를 유지하는 것으로 확인되었다.

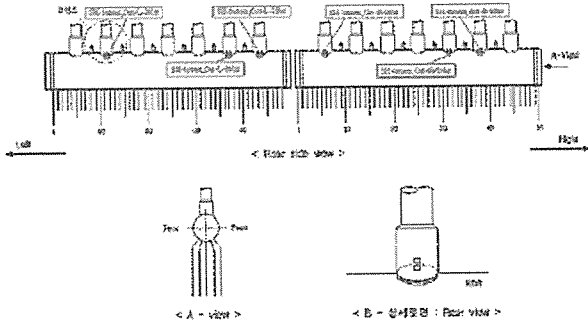
그림 7. 이차 과열기의 표면복제 부위

실제 발전소를 대상으로 채취한 표면복제 부위 및 개수는 표 3과 같으나 그에 대한 전체적인 평가결과는 너무 방대하므로 예로서 그림 7과 같은 이차 과열기 헤더에 대한 내용만을 간략하게 설명하도록 하겠다.

과열기 헤더에서는 22개의 레플리카를 채취하였다. 과열기 헤더 재질은 화학조성이 2.25Cr-1Mo인 BW36(CRM 2)이다. 2.25Cr-1Mo강은 보일러의 고온, 고압 설비에 가장 많이 사용되고 있는 재료로서 고온 특성이 우수한 재료 중의 하나이다. 헤더 모재의 미세조직은 등방형 페라이트와 부분적으로 구상화된 베이나이트 및 퍼얼라이트의 혼합상태를 보여주고 있다. 대표적인 조직사진을 그림 10에 나타내었다.

기 헤더에서는 열영향부 및 모재부에서 큰 균열이 발견되어 Class E로 평가되었다. 이들 균열은 발견 후 즉시 그라인드 아웃 및 용접 정비로서 적절한 조치를 취하였다. 그러나 기존 모재의 건전성과 용접부에 대한 조직분석 결과로서 균열 이외의 특이 사항을 발견할 수 없었으며 재질의 열화도가 전반적으로 악화된 상태로 판단하기 어려웠으므로 균열이 제거된 상태를 Class B로 판정하였다.

- 크리프 손상분류법에 의해 SH Intern. Outlet HDR가 가장 Critical 설비로 판단되며, 재검사 시기는 3년이다.
- 2ry SH Header Stub Tube 좌우측은 응력이 집중될 수 있는 여지가 많으므로 기존 용접부 5~8mm Build-up 용접 및 "R" 가공하는 것이 바람직하다.
- 크리프/모재 손상, 경도, 입계부식법 결과를 종합해 볼 때 주증기관이 가장 심하게 손상된 상태이며, 재검사 시기는 3년이다.
- 증기배관의 주요 수명소진 요소는 응력이므로 구속 및 간섭부를 제거하여 응력집중을 최소화할 것을 권고하였다.
- 균열이 발견되었던 SH Header는 향후 지속적으로 집중적인 검사를 통해 균열의 발생여부를 관찰할 것을 권고하였다.

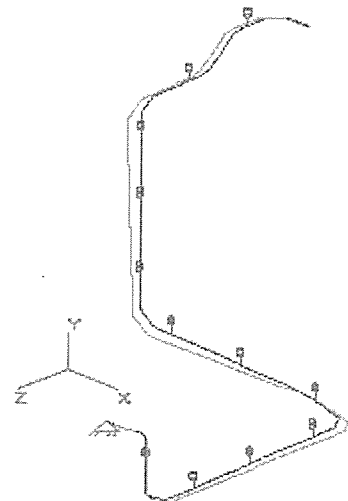
그림 14. 고온재열배관 LS 열팽창

고, 응력집중부위도 없는 단순한 구조이다. 또한 곡률 반경이 5D를 사용해서 Bending 부위에서도 직선 배관과 비슷한 응력분포를 보이고 있다. 따라서 실제로 계산되는 Stress Ratio도 비교적 낮게 나타났고, 최대 응력은 RS 배관 Node 90-95(HR-6 후단) Bending 부위에서 최고 37%의 응력이 발생하여 전체적으로 주 증기 배관보다는 작은 응력분포를 보이고 있다.
